**Gemeinde Sande**

**Kläranlage Sande**  
Zustandsbewertung  
mit integriertem Finanzbedarfsplan

**PFI Planungsgemeinschaft GbR**  
Beratende Ingenieure

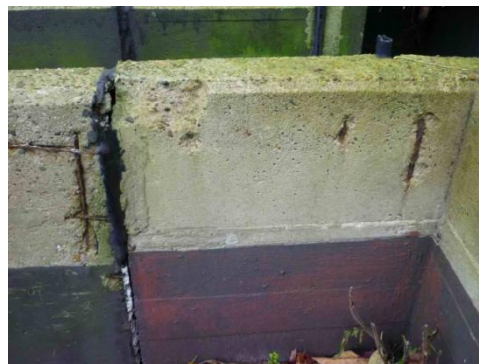
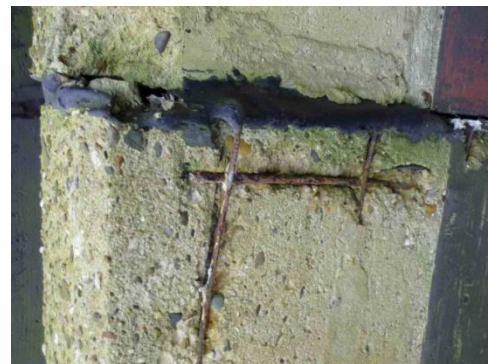
Das Rechengerinne bildet mit dem Zulaufschacht eine Einheit und ist ebenfalls Bestandteil des Bauabschnittes 1966/67. Das Rechengerinne besteht aus ausgewaschenen und stark korrodiertem Beton mit freigelegten und ebenfalls korrodierten Bewehrungseisen.

**Bild 4: Rechengerinne**

**Bild 5: Rechengerinne**

Für die gesamte Betonoberfläche muss ein Betonersatzsystem für fehlende und geschädigte Stellen im oberflächennahen Bereich bis zur geschädigten Bewehrungslage geschaffen werden. Zusätzlich ist die Abdichtung der Bewehrungsfugen mittels witterungsbeständigem Fugenband und punktuelle Rissinjektion zur Ausschaltung der Kapillarwirkung im Wasserbereich zur Substanzerhaltung erforderlich.

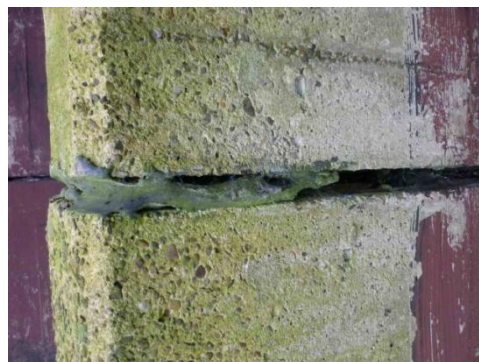
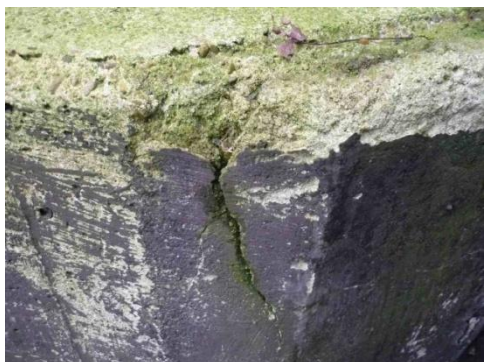
Der Beton weist offene Bewegungsfuge und Betonabplatzungen auf.

**Bild 6: Rechengerinne**

**Bild 7: Rechengerinne**

Die Betonschäden sind zurückzuführen auf die Umwandlung des alkalischen Calciumhydroxids im Calciumcarbonat (Kalkstein). Diese Umwandlung findet bei relativer Luftfeuchtigkeit zwischen 30 % und 70 % - unter Einbeziehung von Wasser und Kohlendioxyd- statt. Regelmäßig finden sich diese Betonschäden an alten Klärwerksbauten aus Stahlbeton, deren seinerzeitige Zuschlagstoffe und Betongüte nicht dem dauerhaften Standvermögen genügten.

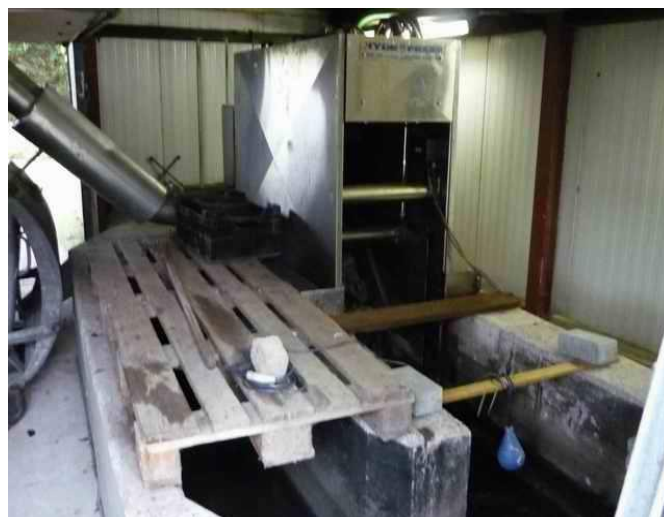
Die Rechengerinne sind provisorisch mit Holzpaletten abgedeckt und gefährden aufs Äußerste die Arbeitssicherheit bei den Arbeiten am Rechen.

**Bild 8:** Rechengerinne mit Rechen

Neben der baulichen Substanz ist die Maschinentechnik der Rechenanlage im Zusammenhang mit der gesamten mechanischen Reinigungsstufe abgängig und entsprechen nicht mehr den allgemein anerkannten Regeln der Technik (a.a.R.d.T) im Sinne des Wasserhaushaltsgesetzes WHG § 60.

Die Abtrennung mittels selbstaustragender automatischer Austragsvorrichtung ist zwar erfüllt, dennoch sollte Rechenanlage aus betriebstechnischer Optimierung einen feineren Abscheidegrad erhalten, insbesondere wegen der bereits feinen Abwasserzusammensetzung durch die Pumpenförderung in den Zulaufschacht.

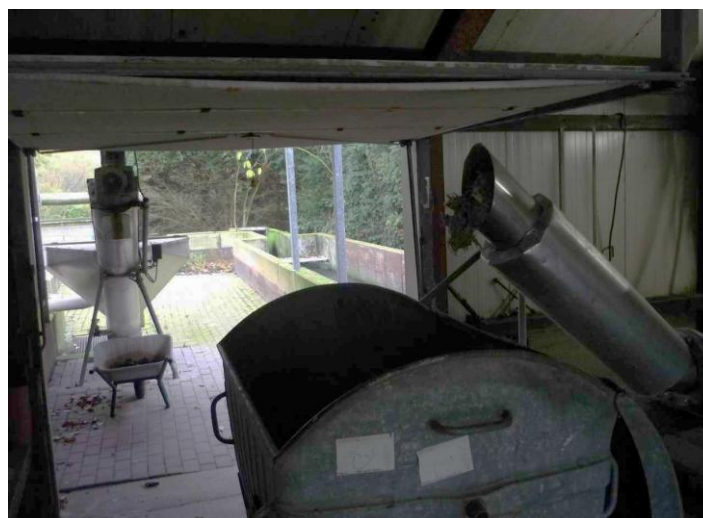
Ein Rechengutwäscher ist nicht vorhanden, jedoch aus hygienischen Gründen und zwecks Entsorgung durch Container insgesamt wirtschaftlicher, da sich Transport- und Deponiekosten reduzieren.

**Bild 9:** Rechengutabwurf

Der Boden im Rechengebäude muss für den Transport der Container rollbar und für die Beschäftigten rutsicher gem. Trittsicherheitsstufe R 12 hergerichtet werden.

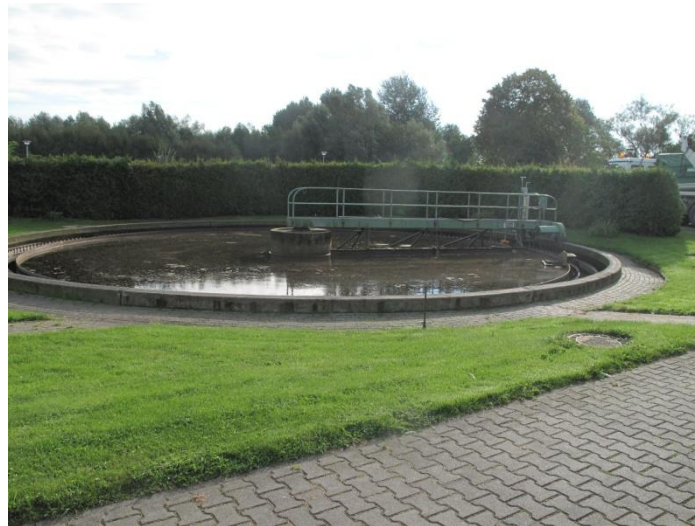
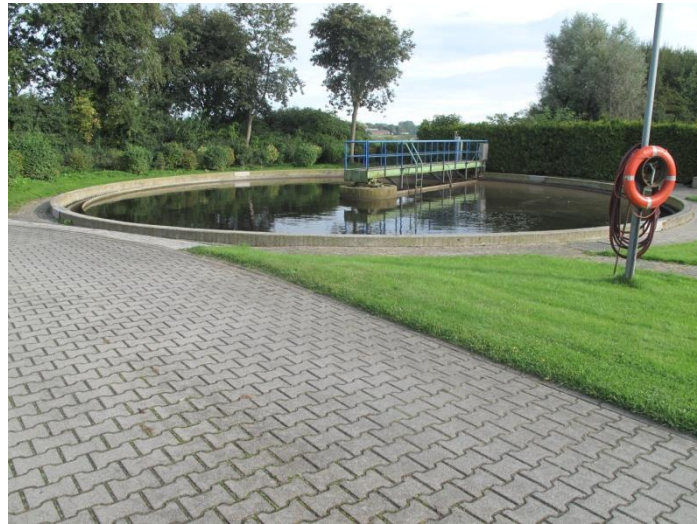
**Bild 28: Nachklärbecken 1**

**Bild 29: Nachklärbecken 2**

Beide Nachklärbecken weisen erhebliche Mängel an der Bausubstanz und an ihrer maschinellen Ausrüstung auf. Die bauliche Gestaltung entspricht nicht mehr dem heutigen Stand der Technik. Weder die vorhandene Wassertiefe der Nachklärbecken, noch die Abwasserverteilung im Becken entsprechen den heutigen Regelwerken der weitergehenden Abwasserreinigung, hier DWA A-A 131, wonach Mindesttiefen am Rand von 2,50 m auf  $\frac{2}{3}$  des Radius von 3,00 m gefordert werden. Schlammabtrieb durch Schlammmentlastung kann nicht sicher vermieden werden. Es ist unvermeidlich, die Fragestellung „Sanierung - Neubau“ zu diskutieren.

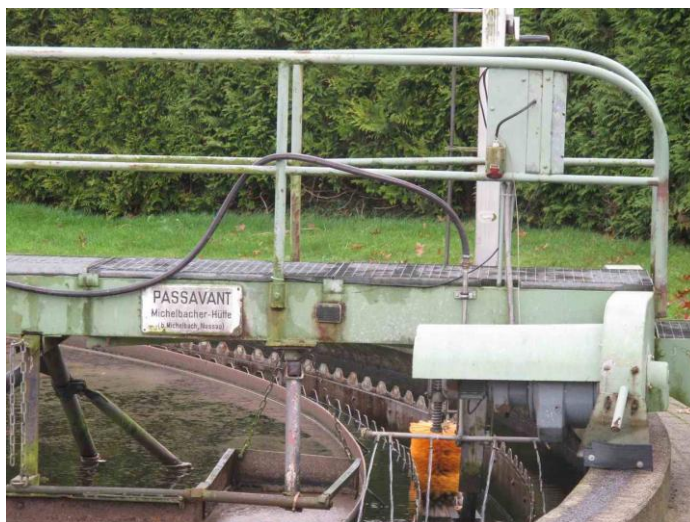
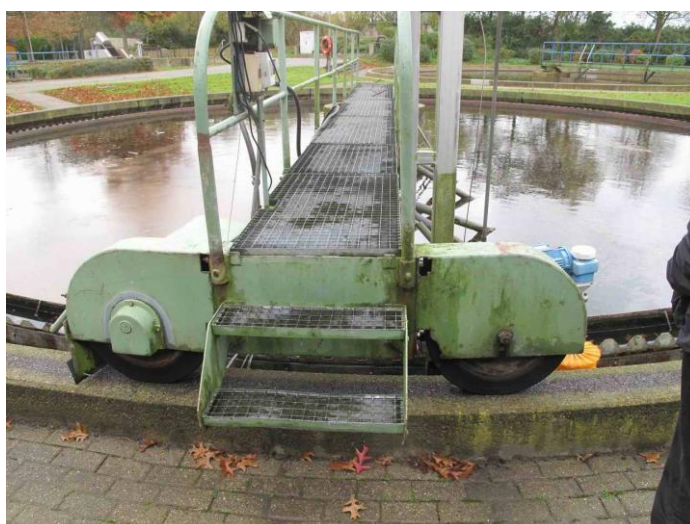
**Bild 30: Nachklärbecken 1 Räumer**

**Bild 31: Nachklärbecken 2 - Räumer**

Die Nachklärbeckenräumer sind altersbedingt extrem stark korrodiert und müssen erneuert werden.

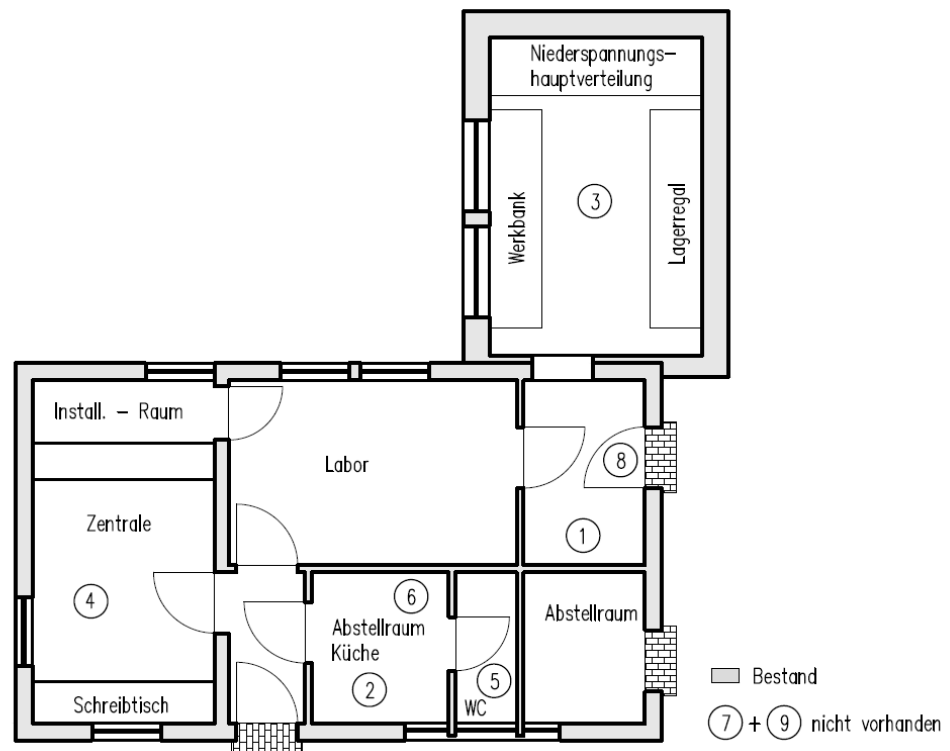
Das Betriebsgebäude mit der derzeitigen Raumaufteilung und -nutzung widerspricht den Arbeitsstättenrichtlinien der Arbeitsstättenchutzverordnung § 34 Abs. 1-5. Gegenwärtig erfolgt:

- ① Umkleidung im Durchgang; keine Schwarz-Weiß-Räume vorhanden
- ② Nahrungsmittelverwahr-/aufbereitung im WC-Waschraum
- ③ Werkstoffarbeiten in der neuen Niederspannungshauptverteilung
- ④ Frühstücks-/Mittagspausen in der alten Niederspannungshauptverteilung
- ⑤ unzureichende Anzahl der Toilettenanlage
- ⑥ unzureichende Wascheinrichtungen
- ⑦ fehlender Trockenraum
- ⑧ Fluchttür öffnet nach innen
- ⑨ fehlende Be- und Entlüftungen der Räume

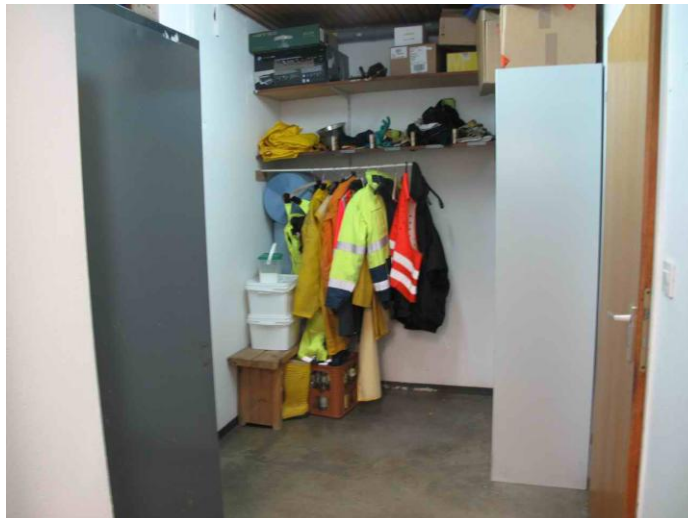
2. Umkleideraum

Der vorhandene Umkleideraum ist gemäß § 34 Abs. 1 - 5 der ArbStättV, sowie der ASR 34/1-5 auszurüsten, die ASR stützt sich auf die DIN 18 288 Bl. 3 „Gesundheitstechnische Anlagen in Industriebauten: Umkleide-, Reinigungs- und Sonderanlagen“ - Ausgabe Januar 1971.

Die vorhandene Umkleidesituation ist völlig unzureichend und unzulässig, es sollte eine sogenannte „Schwarz-Weiß-Anlage“ vorgesehen werden (Arbeitskleidung „schwarz“, Straßenkleidung „weiß“).

Der Umkleideraum muss be- und entlüftet werden können.

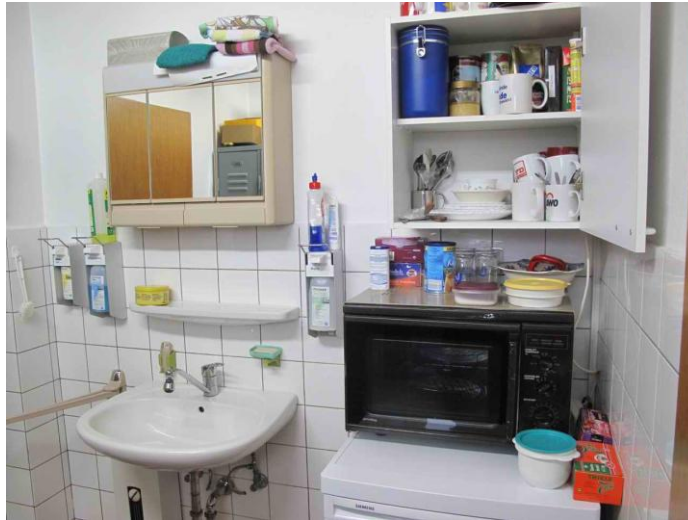
### 3. Waschräume

Waschräume sind gemäß § 35 Abs. 1 - 4 der ArbStättV, sowie der ASR 35/1 - 4 auszurüsten, der vorhandene Waschraum entspricht nicht diesen Anforderungen, außerdem ist auch hier eine Be- und Entlüftung vorzusehen.

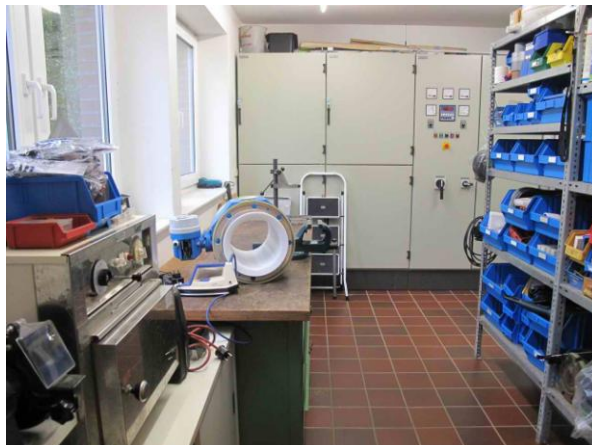
### 4. Schaltraum

Der elektrische Schaltraum darf nach DIN VDE 0100 nur als Elektro-  
raum genutzt werden. Ein separater Werkstatt-  
raum ist erforderlich.

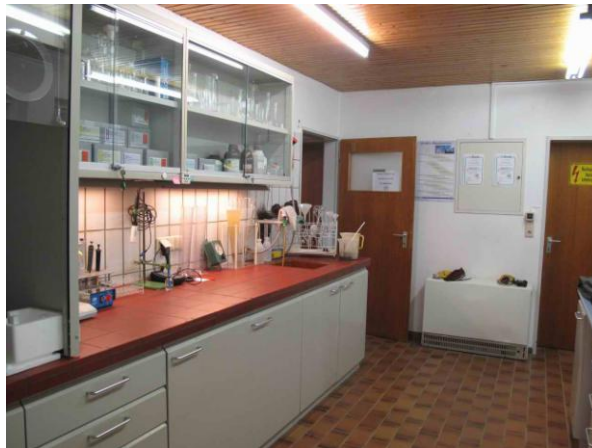
6. Raum für chemische Untersuchungen

Der vorhandene Raum für chemische Untersuchungen entspricht nicht den Vorschriften (TRGS 720) und den Brandschutzmaßnahmen gem. (TRGS 800). Es ist keine Be- und Entlüftung vorhanden.

Die vorhandene Holzdecke und Türen sowie die installierten Leuchten entsprechen ebenfalls nicht den genannten Vorschriften. Hier müssen Anpassungsarbeiten vorgenommen werden.
