Foto	Standort	Ausstattung				Zustandsbeurteilung			Besonderheiten
			Bank	Material	Mülleimer	Untergrund	sehr gut	gut	schlecht	
5

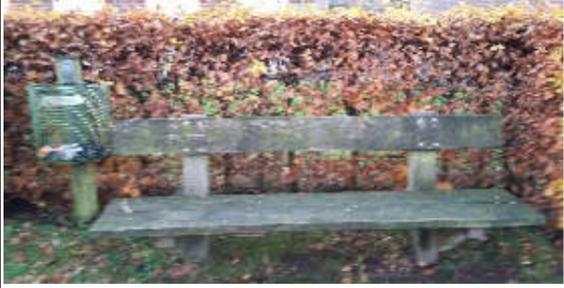
Dollstr./zwischen Albert Brahms und Altendeichsweg	x	Holz	x	gepflastert		x		Reinigung erforderlich
6

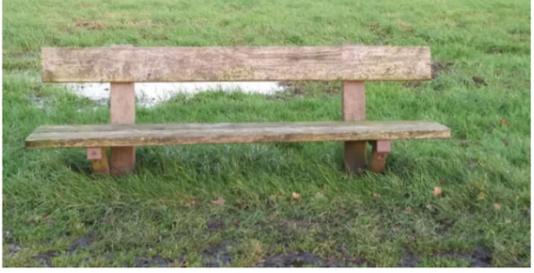
"Hundeweg" hinter Lavayweg Blick auf Hofstelle	x	Holz		Gras		x		verspaakt Reinigung dringend erforderlich
7

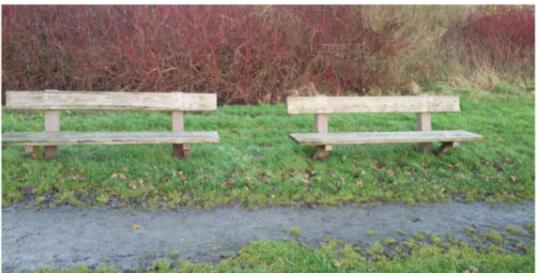
"Hundeweg" hinter Lavayweg Blick auf Autobahn	x	Holz		Gras		x		verspaakt; Reinigung dringend erforderlich
8

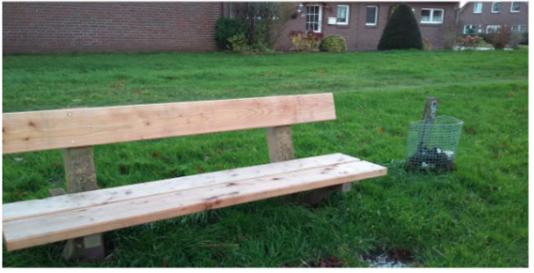
Spielplatz/ Albert - Brahms- Str./ hinter dem Teich/ Blick auf Spielplatz	x	Holz unbehandelt	x	Gras	x			Sitzfläche verspaakt schon
