Ausschuss für Straßen, Wege und Feuerlöschwesen

## **Sanierung Falkenweg; Zustandsbericht**

02.04.2019

Fachbereich I, Bautechnik und Umwelt  
Jan Richter

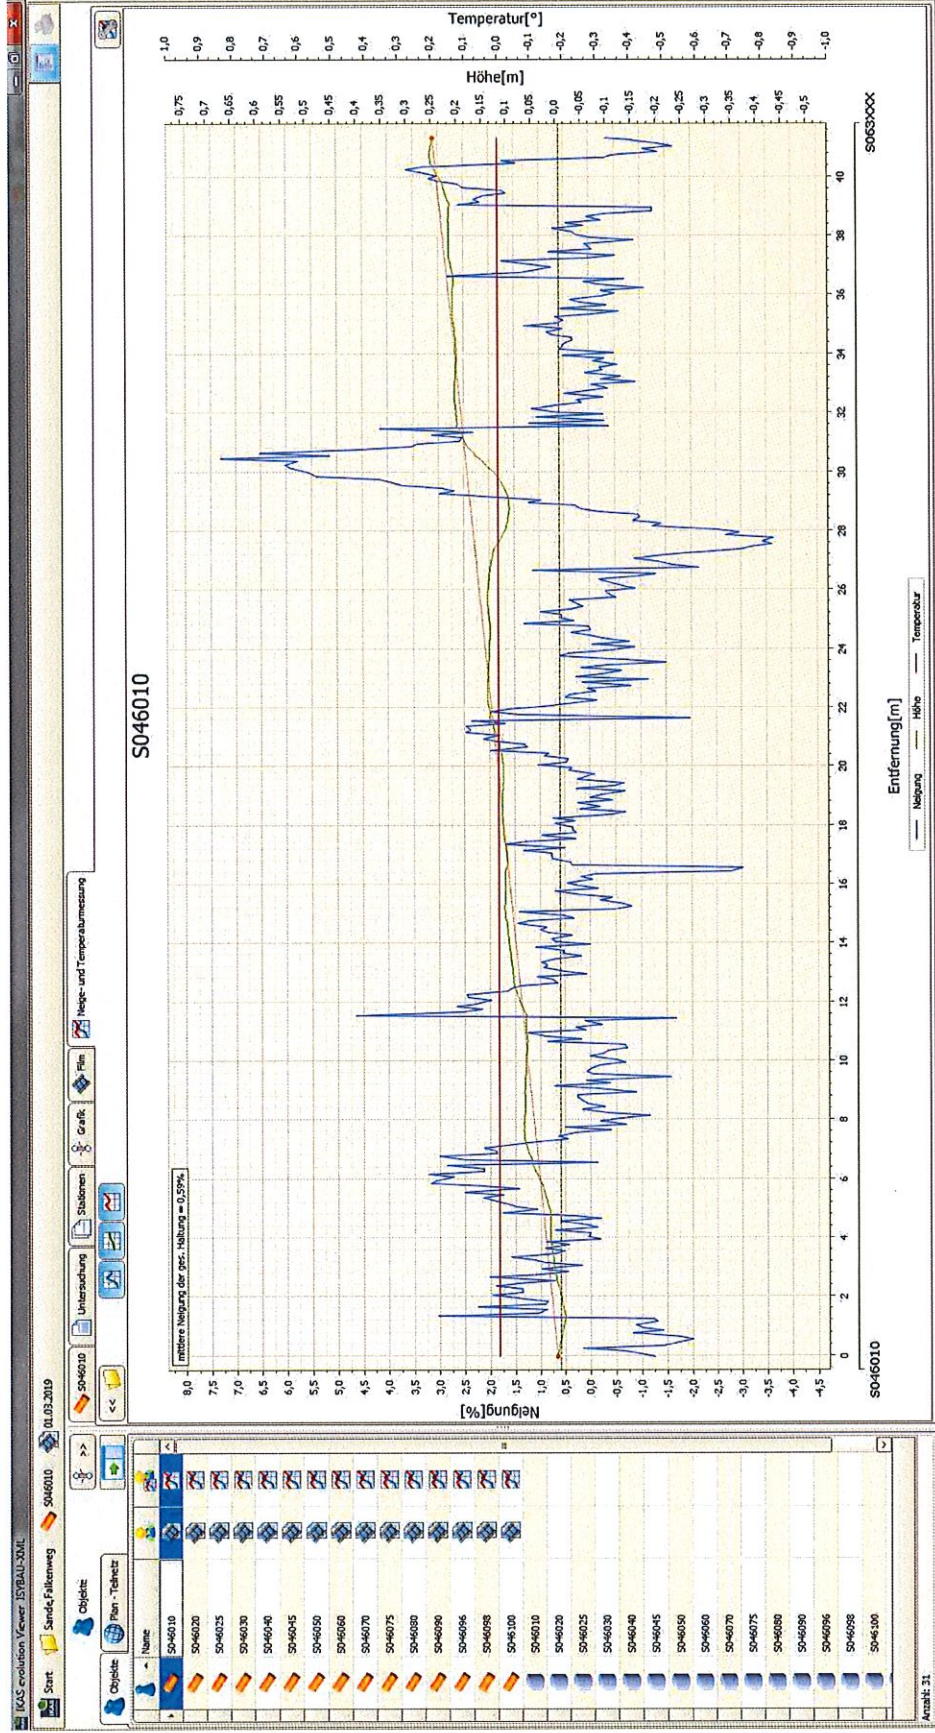
# Neigungsverlauf Leitung Pumpwerk -> Hauptstr.

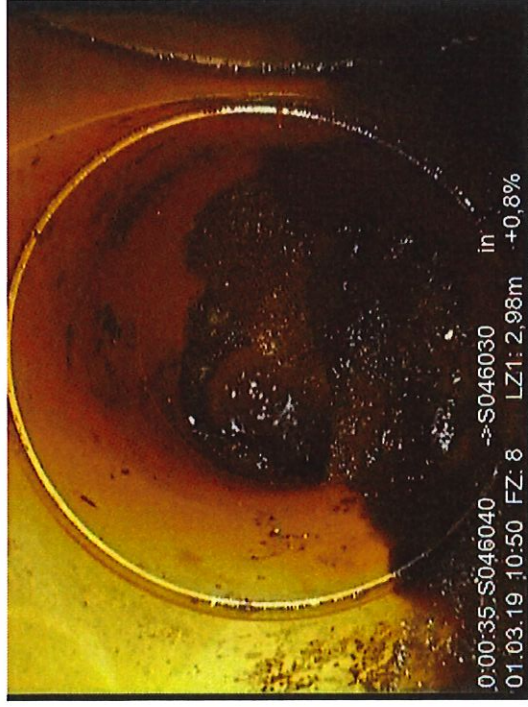
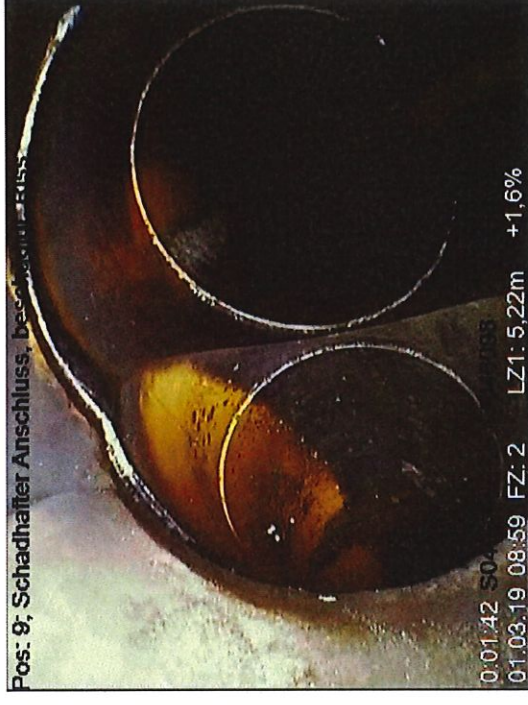
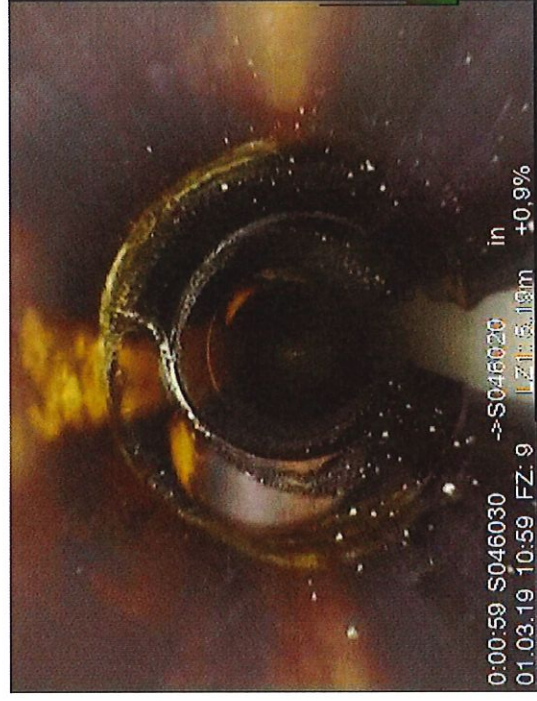
# Beispiele defekte Hausanschlüsse

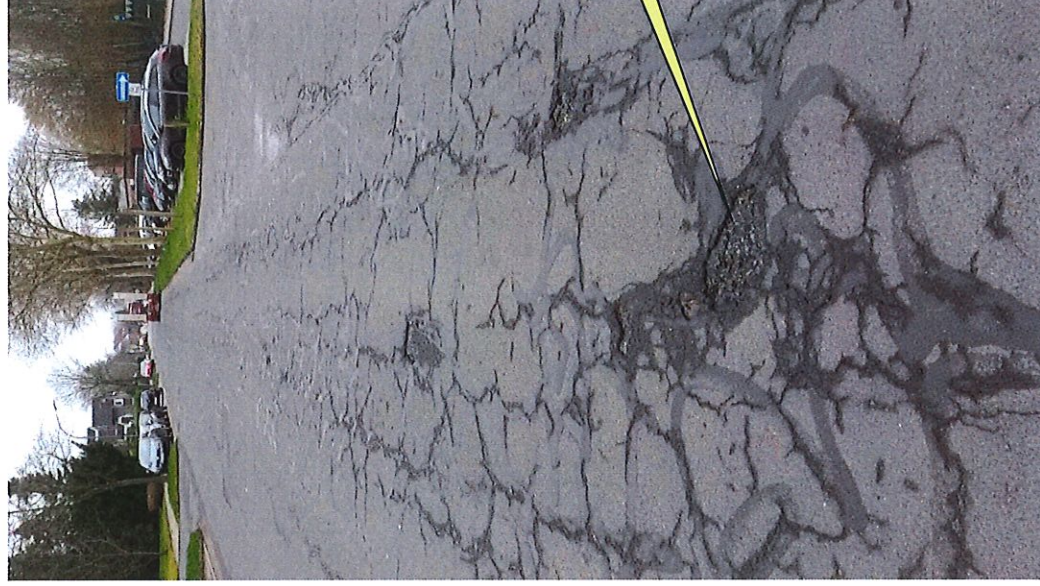
# Ausbrüche in der Deckschicht

Erste Ausbrüche

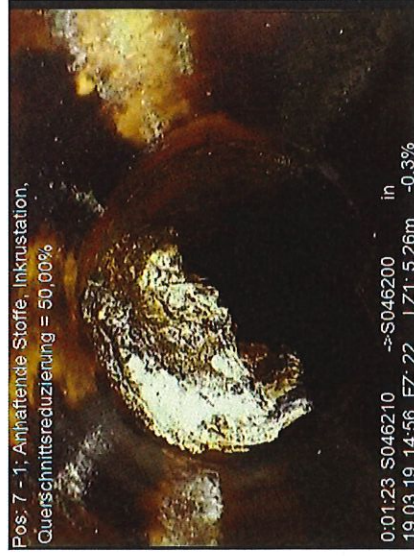
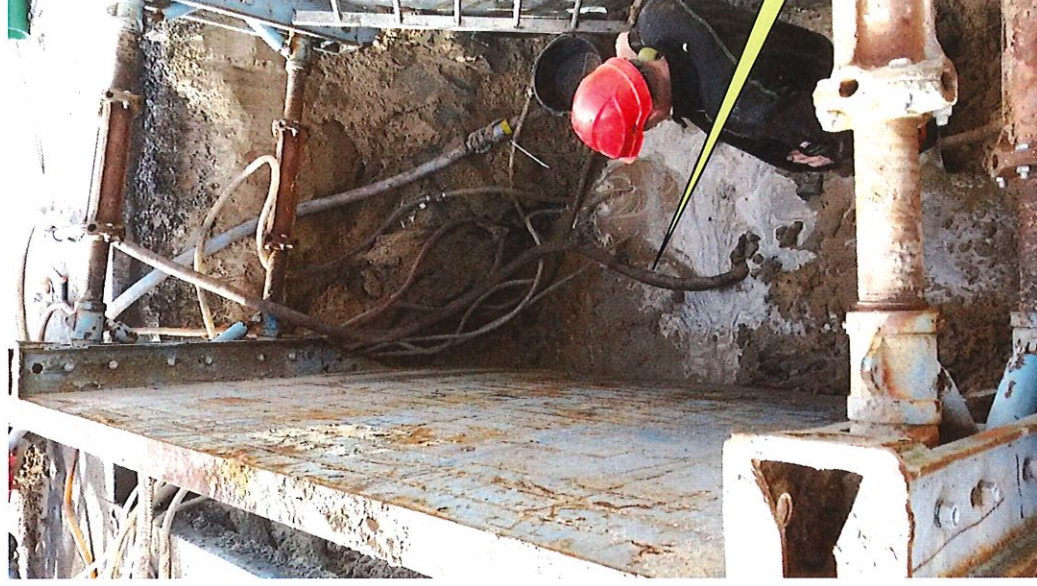
# Schadstelle SW-Kanal

Mit der Kamerabefahrung vom 20.03.2019 wurde ein mangelhafter Hausanschluss und eine Verockerung mit einer Querschnittsreduzierung von 50% festgestellt.  
Bei der anschließenden mechanischen Aufreinigung (Pflichtaufgabe) wurde hierbei ein möglicher Defekt geöffnet oder das Medienrohr beschädigt.

Drückendes Grundwasser
