# **Sanierungskonzept - Marienturm 2021**

**Konzept zur Instandsetzung und Sicherung  
des bestehenden Treppenturms der ehemaligen  
Schlossanlage Sande-Altmarienhausen  
(Gekürzte Fassung)**

Alt Marienhausen 2 - 26452 Sande

22.11.2021

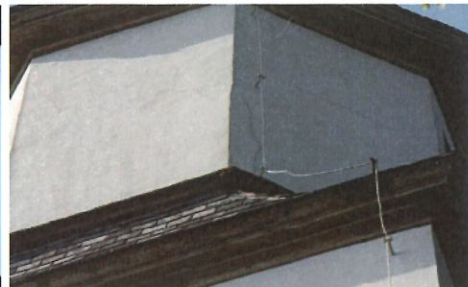
- Schaden** Risse in Wandflächen  
In den Fensterachsen Spannungsrisse, die sich zum Teil nach oben aufweiten
- Maßnahme** Außenmauerwerk im Bereich der Risse  $b > 0,3$  mm oberhalb und unterhalb der Fenster öffnen  
gerissene Steine ersetzen  
Mauerwerk im Verband mit Mörtel Gruppe II neu vermauern  
kleinere Risse verfüllen  
Zusammenhang der Risse zwischen außen und innen ist zu prüfen und ggf. durchgehend überarbeiten

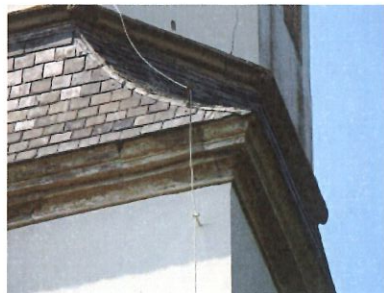
**Schaden**    Gefügelockerung - Werksteinbrüche und Abplatzungen

**Maßnahme**    Werksteinteile reparieren, gegen Absturz sichern oder ersetzen

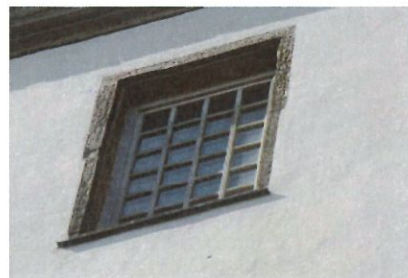
**Schaden** Brüstungs- und Sturzriegel und die Gewände der Fenster sind unterschiedlich stark geschädigt Werksteinteile - gebrochen und gerissen

**Maßnahme** Werksteinstürze reparieren oder ersetzen  
 Ggf. statt Ersatz den Sturz unterseitig mit 2 eingemauerten Edelstahlstäben unterspannen, Material V4A S275

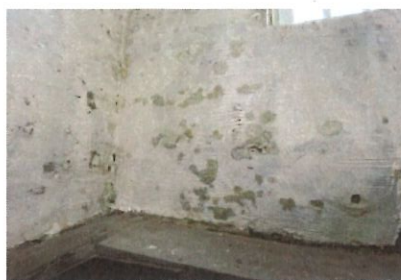
- Schaden** Innenputz schadhaft, Risse und Abplatzungen  
Anstrich insgesamt verschlissen
- Maßnahme** Ausbesserung tiefergehender Mauerwerksrisse  
Reparatur der geschädigten Putzflächen mit einem Kalkputz (hier als Beispiel von Fa. SG-Weber):  
weber.cal 172  
Reinigung der Wandflächen  
Putzflächen neu streichen (als Beispiel von Fa. SG-Weber):  
Vor- und Deckanstrich: weber.ton 410 AquaBalance

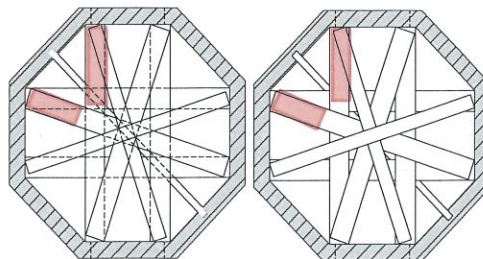
**Schaden** Balken-Teilstück der mittleren Hauptträger im Auflager verrottet

**Maßnahme** Der Auflagerbereich des Hauptträgers Westnordwestecke durch eingeschlitztes Stahlblech mit einem Auflagerblech und eingesetztem Stabdübel ertüchtigen  
(s.d.a. Instandsetzungsbericht S. 38)

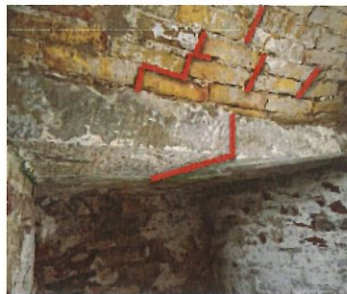
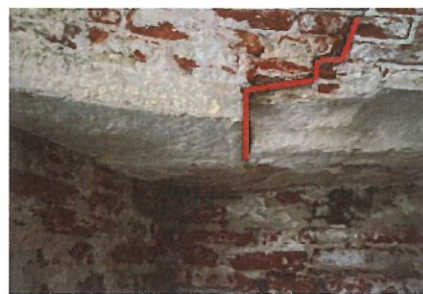
**Schaden** Gewölbe Rissig  
In Westwand unterhalb des Ringbalkens vertikaler Riss  
Im Gewölbe der Spindeltreppe mehrere Risse  
Anschluss von Gewölbedecke an die Säule ebenfalls rissig  
Im Sturzbogen der ehemaligen Durchgangstür weitere Risse

**Maßnahme** Gewölbebereiche mit Rissen  $b > 1,0$  mm und versetzten Oberflächen in kleinen Abschnitten aufnehmen  
defekte Steine ersetzen und im Verband mit Kalkmörtel Gruppe II a neu vermauern

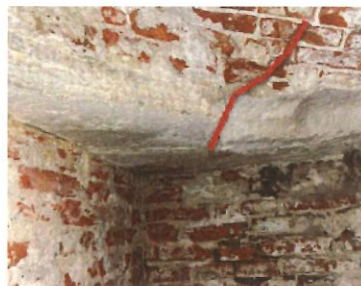
**Schaden** Sandsteinplatten-Stürze im Bereich der ehemaligen Durchgänge gebrochen, an den Bruchkanten deutliche Versetzungen, mehrseitige Abplatzungen, Tragfähigkeit nicht gegeben

**Maßnahme** Sandsteinstürze soweit möglich reparieren  
In der Lagerfuge zwischen Sandstein und Mauerwerk zwei Rundstäbe d=8mm mit angeschweißten Kopfplatten 60x60x5 mm einmauern. Zugstäbe und Kopfplatte aus nichtrostendem Stahl V4A S275
