**Objekt:** Grundschule Sande, hier: Stichprobenartige Bauwerksprüfung inkl. stat. Nachweis  
**Ort:** Am Markt 27, 26452 Sande  
**Bauherr:** Gemeinde Sande, Hauptstraße 79, 26452 Sande

## Protokoll zum Ortstermin am 24.05.2022

**Fotodokumentation**

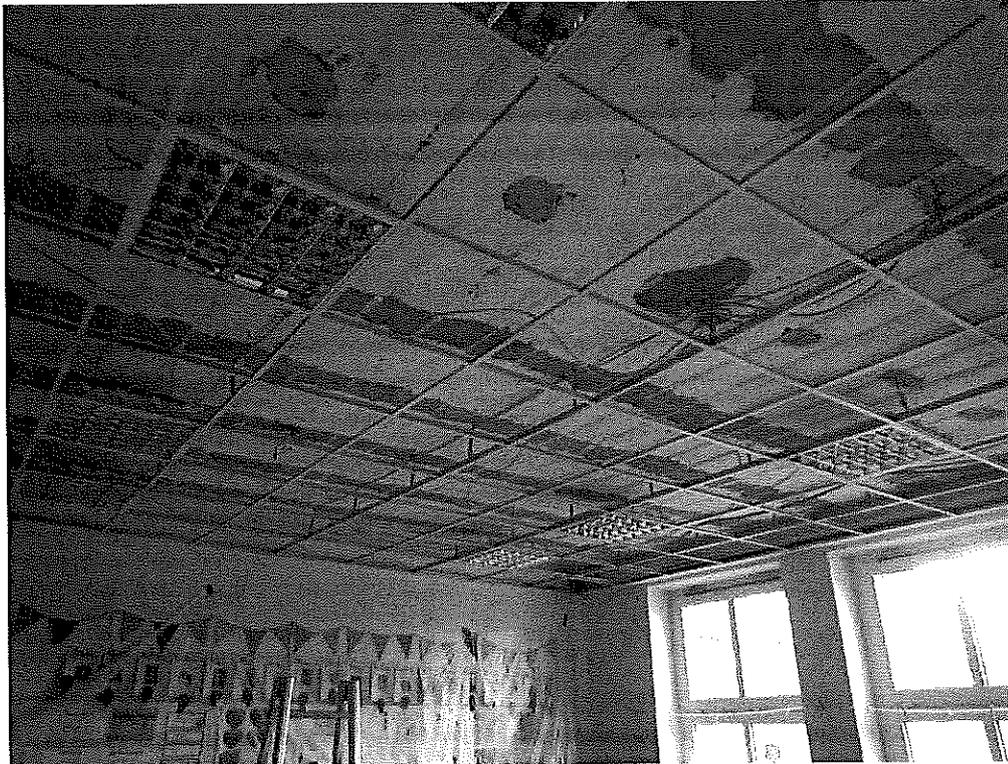
In den freigelegten Deckenabschnitten sind in regelmäßigen Abständen Ortbetonstreifen durch das Ausbetonieren einzelner Hohlkörperfelder zu sehen. Diese Ortbetonstreifen dienen als Untergrund für die Befestigung der Abhänger für die Unterdecken.

**Bild 1:** Deckenuntersicht Klassenraum 203

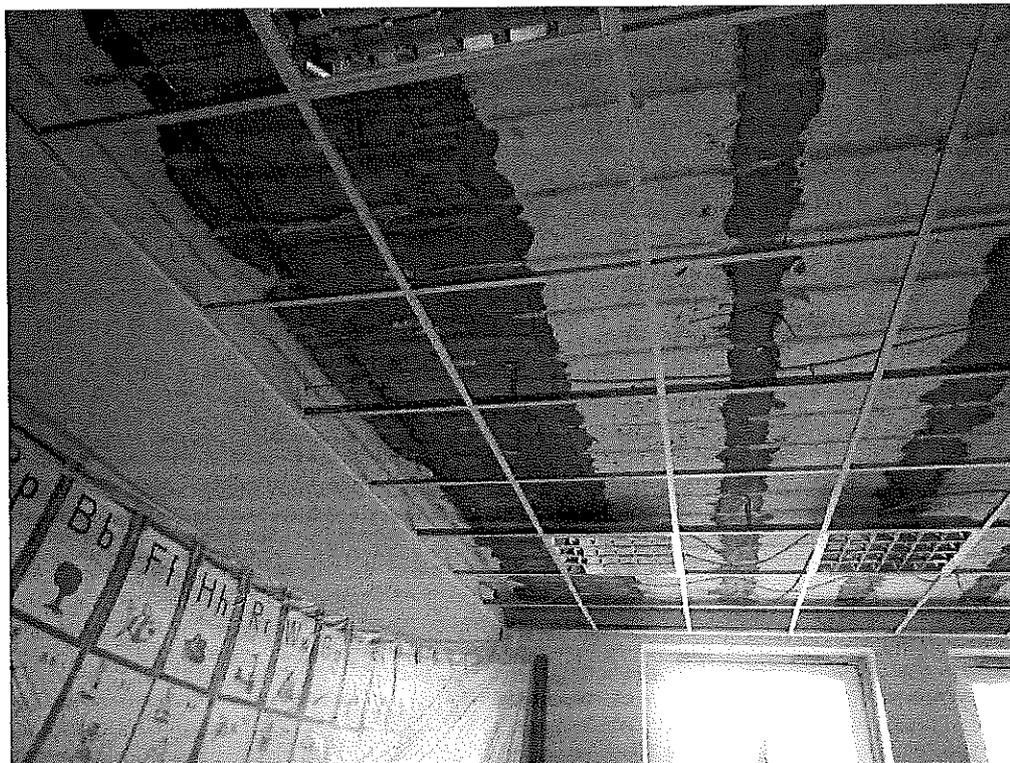
Weitere Risse zeigen sich ungefähr mittig im Klassenzimmer und neben dem Vollbetonstreifen an der Trennwand zum Gruppenraum.

**Bild 2:** Deckenansicht mit Vollbetonstreifen neben der tragenden Trennwand.

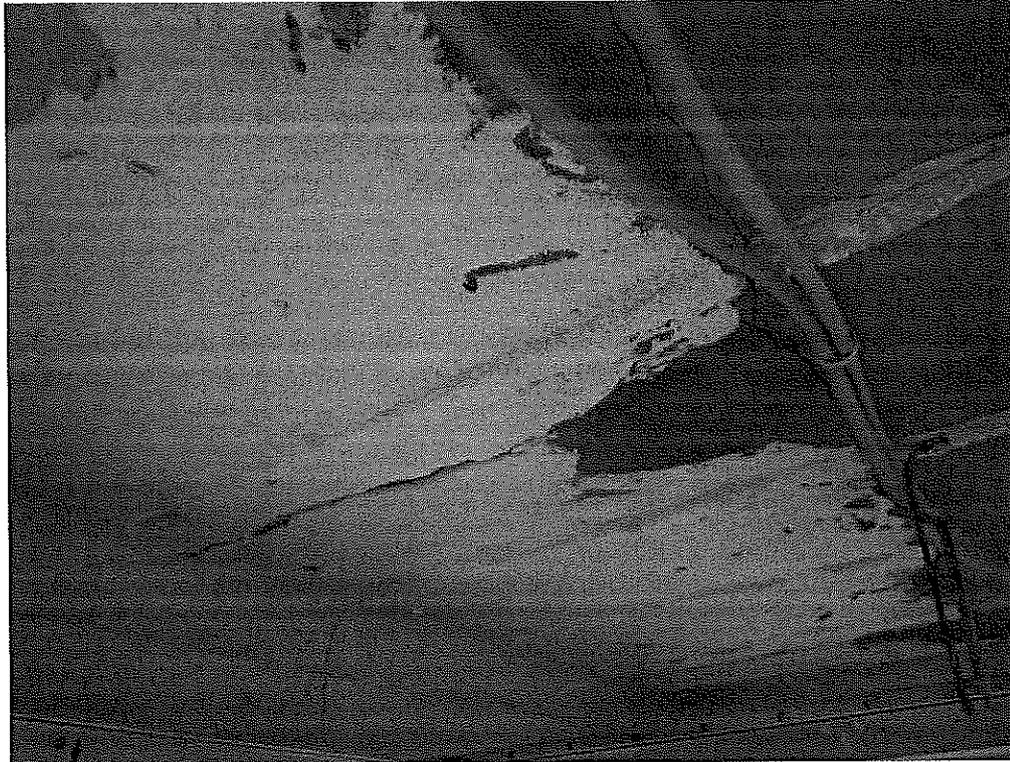
Klassenraum 204 weist die auffälligsten Risse auf. Neben der Trennwand zum Treppenhaus 1 ist ein ausgeprägter Trennriss zu sehen, bei dem sich ein Höhenversatz der Rissufer eingestellt hat. Hier ist das betroffene Hohlkörperfeld aufgrund der Verformungsbehinderung durch die Treppenhauswand in der oberen und unteren Platte gerissen. Dadurch, dass der Riss innerhalb des Hohlkörpers verspringt, ist es an vier Stellen auch zu Querrissen durch ein Hohlkammerfeld gekommen.

Die Deckenplatte unterhalb der Aula weist im Klassenraum 204 eine ausgeprägte Rissbildung bis hin zu Trennrissen neben der Trennwand zum Treppenhaus 1 auf. Hier wurde bei der Deckensanierung 1963 auf den Einbau eines Vollbetonstreifens verzichtet. Es kann also angenommen werden, dass die Trennrisse erst später entstanden sind.

**Bild 3:** Rissbildung durch die Hohlkörper der Meupladecke – neben der Trennwand zum Treppenhaus 1.

Um ein Versagen des Deckenstreifens oder von Teilen der Hohlkörper zu verhindern, muss hier eine Sanierung stattfinden.

Da auch nach einer örtlich begrenzten Sanierung die Nutzungseinschränkungen von 1963 weiter bestehen würden und auch die übrigen Räume unterhalb der Aula (Klassenraum 203 und zwei Gruppenräume) Rissbildungen aufweisen, wenn auch weniger auffällig als in Raum 204, empfiehlt es sich, die komplette Decke unterhalb der

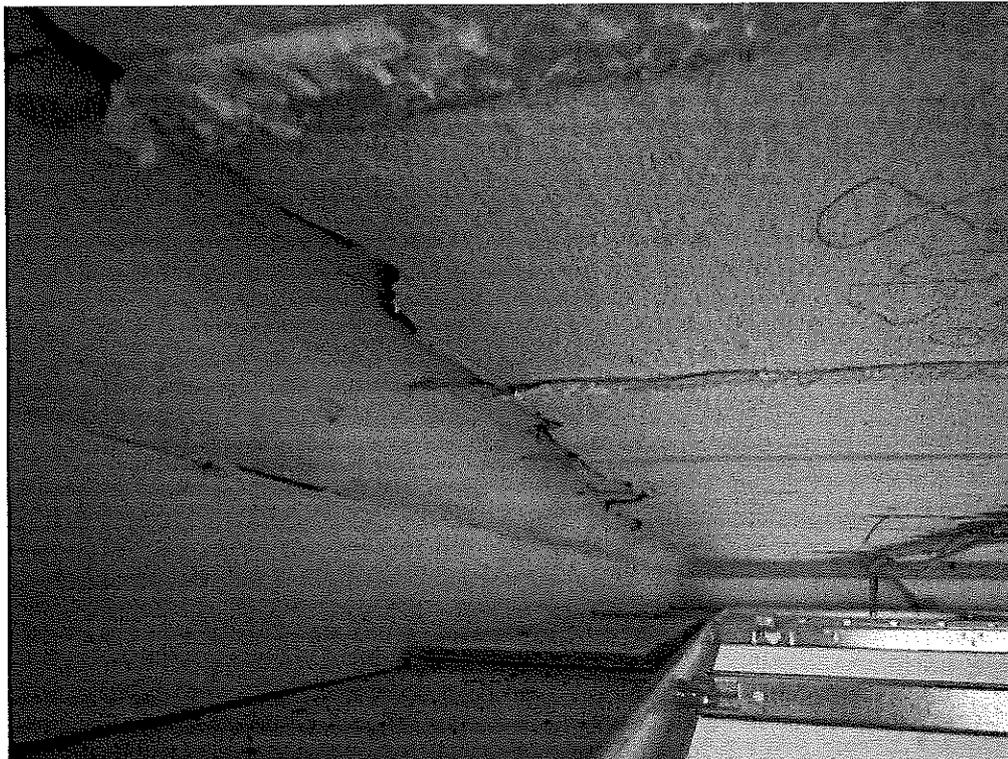
**Bild 4:** wie vor, als Detailaufnahmen – die Rissufer zeigen einen Höhenversatz.

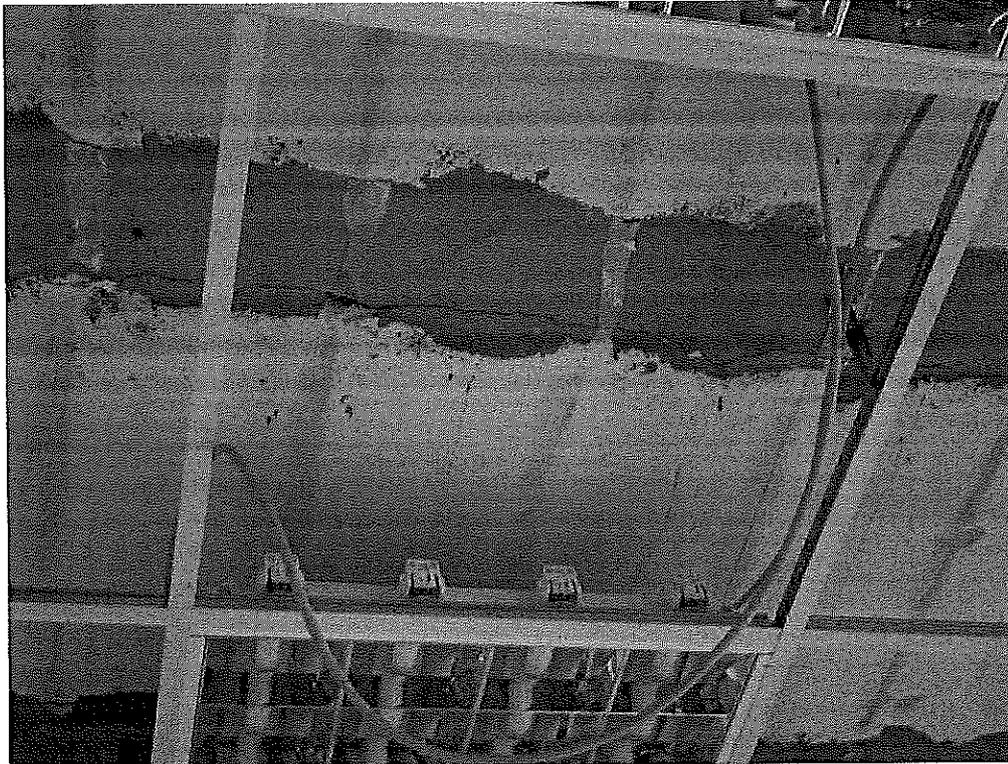
**Bild 5:** Rissbildung ungefähr in Deckenmitte.
