Grundschule Sande

Aktueller Stand

TECHNISCHE SANIERUNG

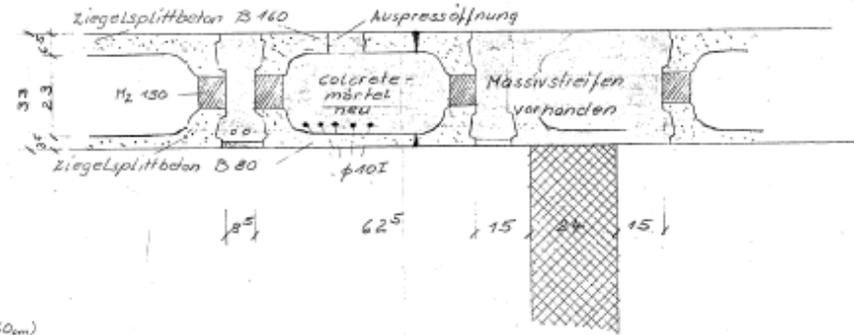
Pos. 2

Schnitt b-b durch die in Längsrichtung
gerissenen Füllkörper der Meupla-Decke

Die Lage und Anzahl der Risse
ist örtlich festzustellen

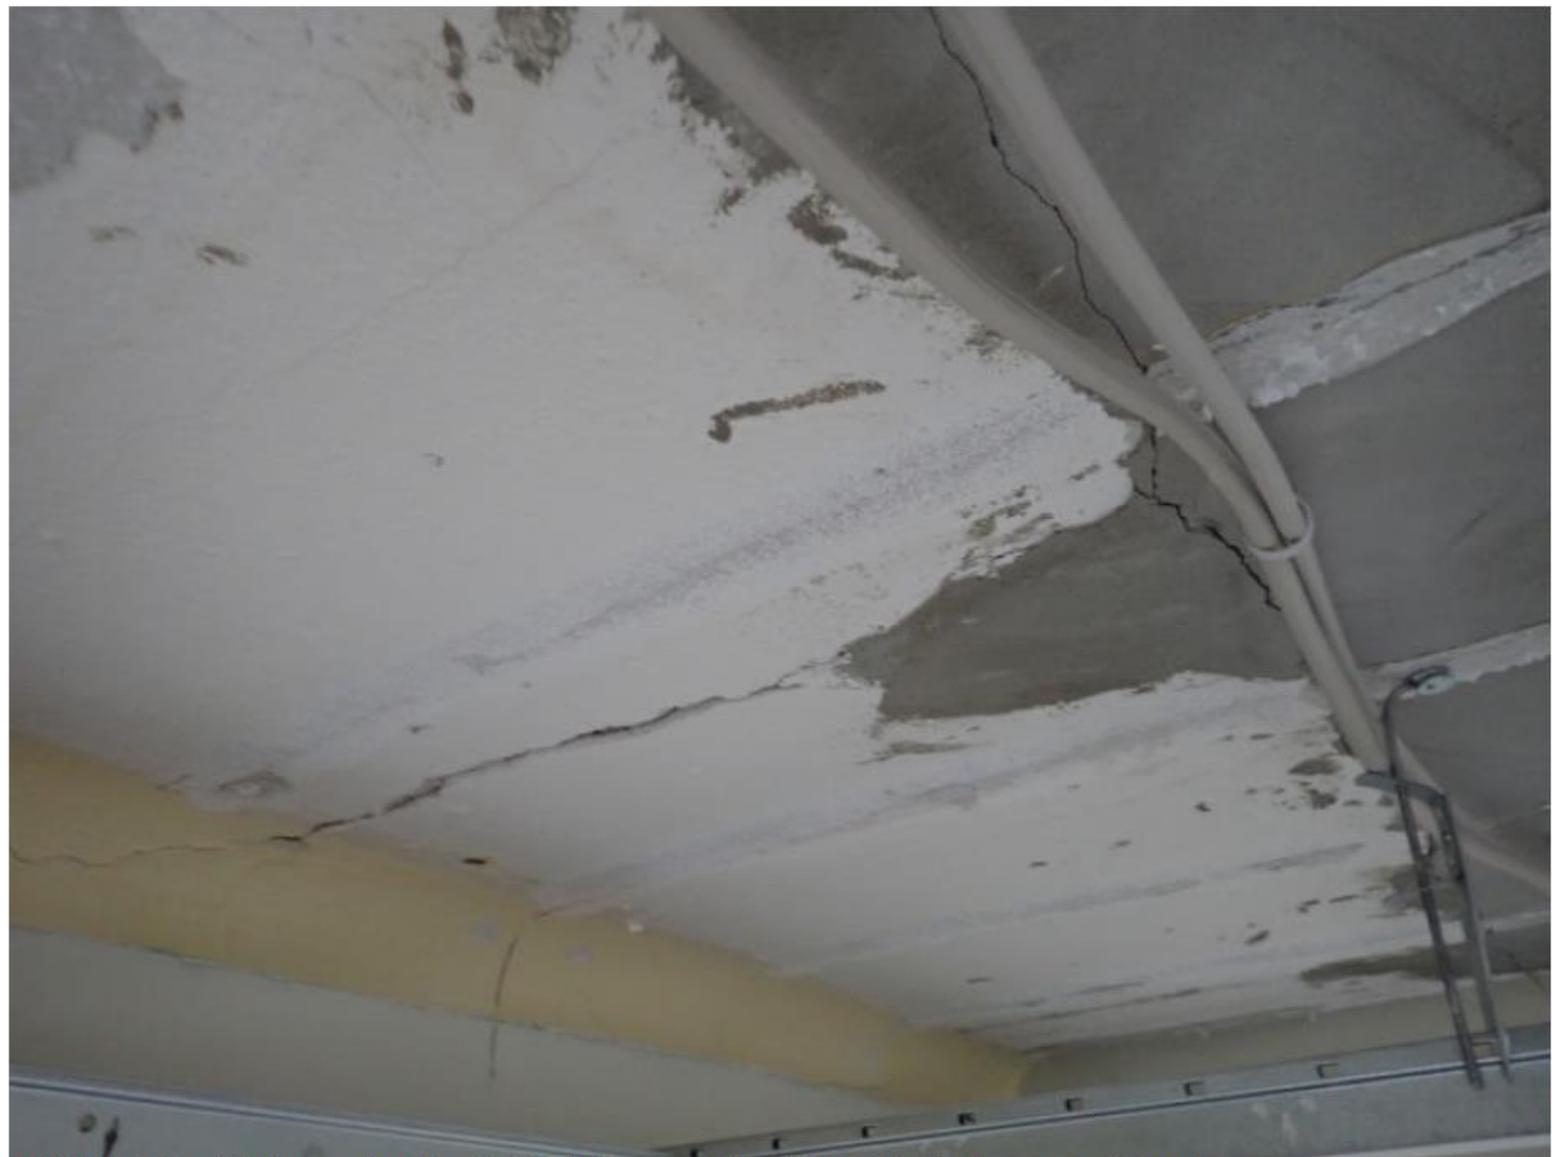
- Feststellung erneuter Risse
- Aulasperrung

Bild 3: Rissbildung durch die Hohlkörper der Meupladecke – neben der Trennwand zum Treppenhaus 1.

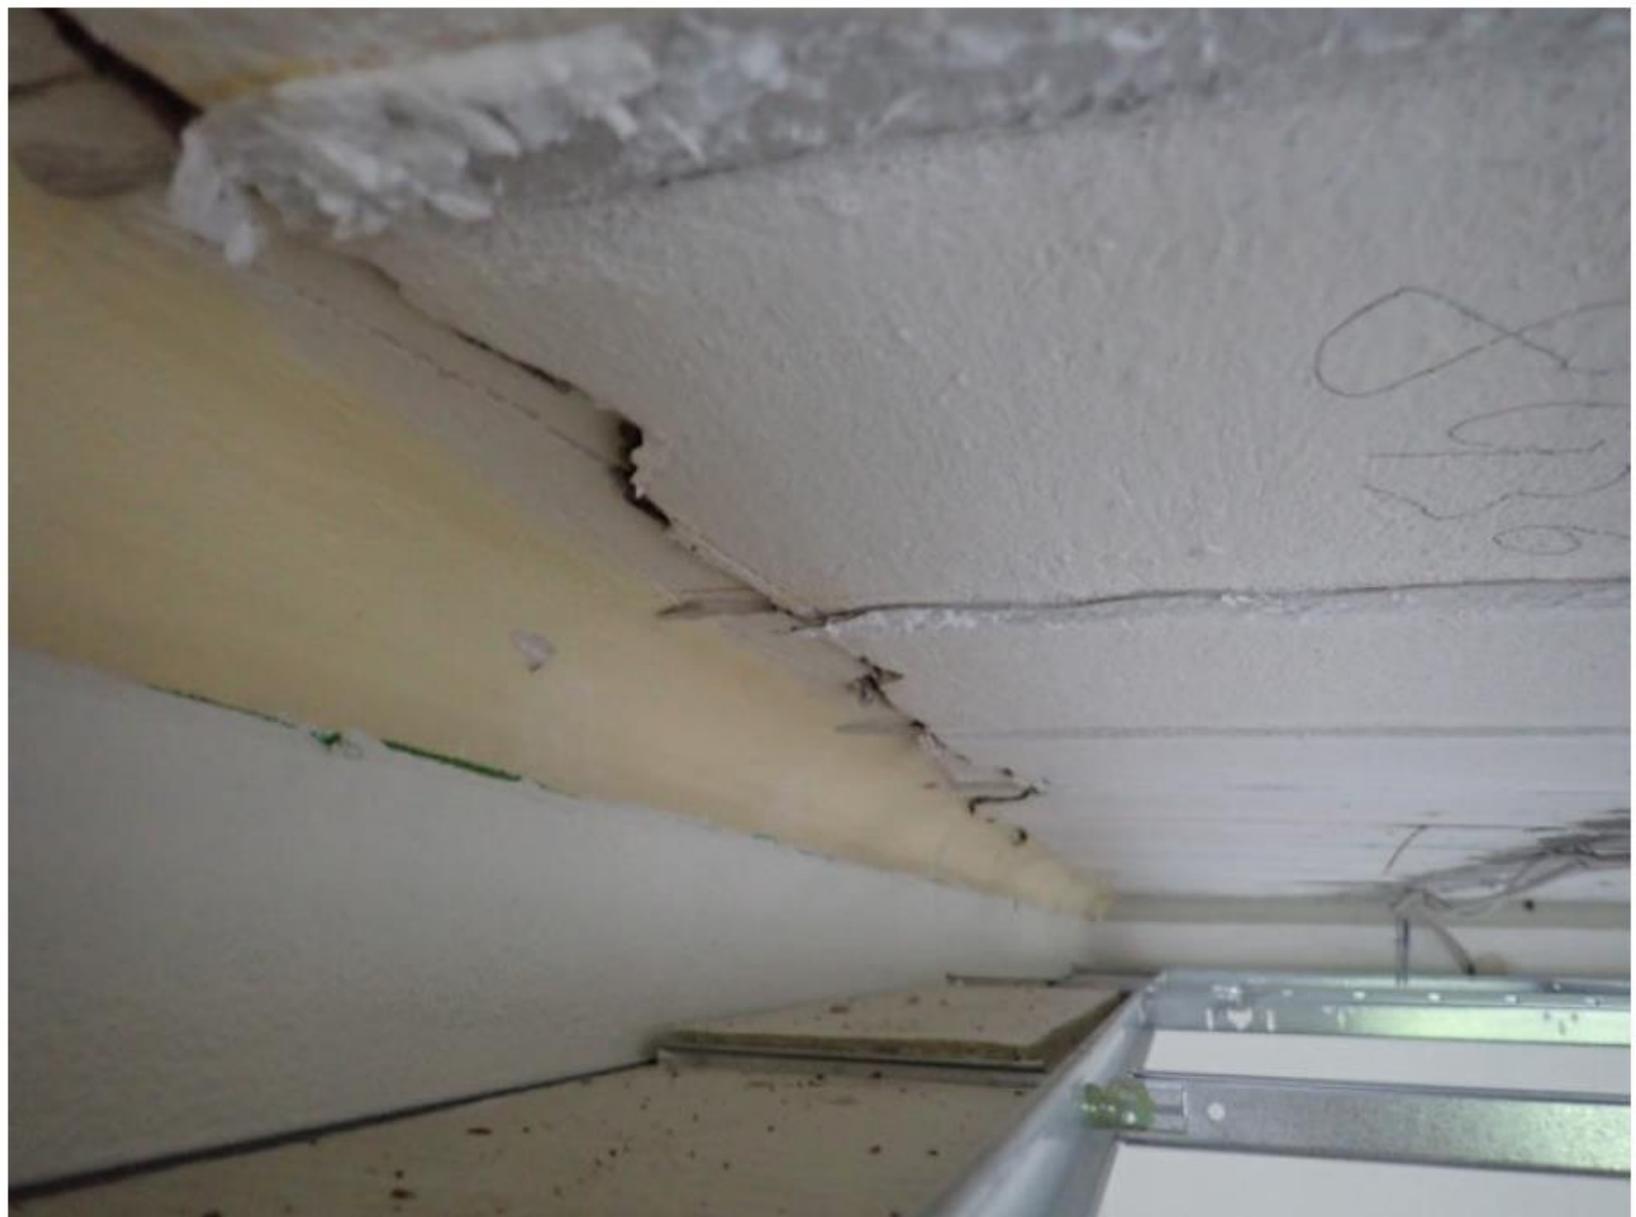
Bild 4: wie vor, als Detailaufnahmen – die Rissufer zeigen einen Höhenversatz.

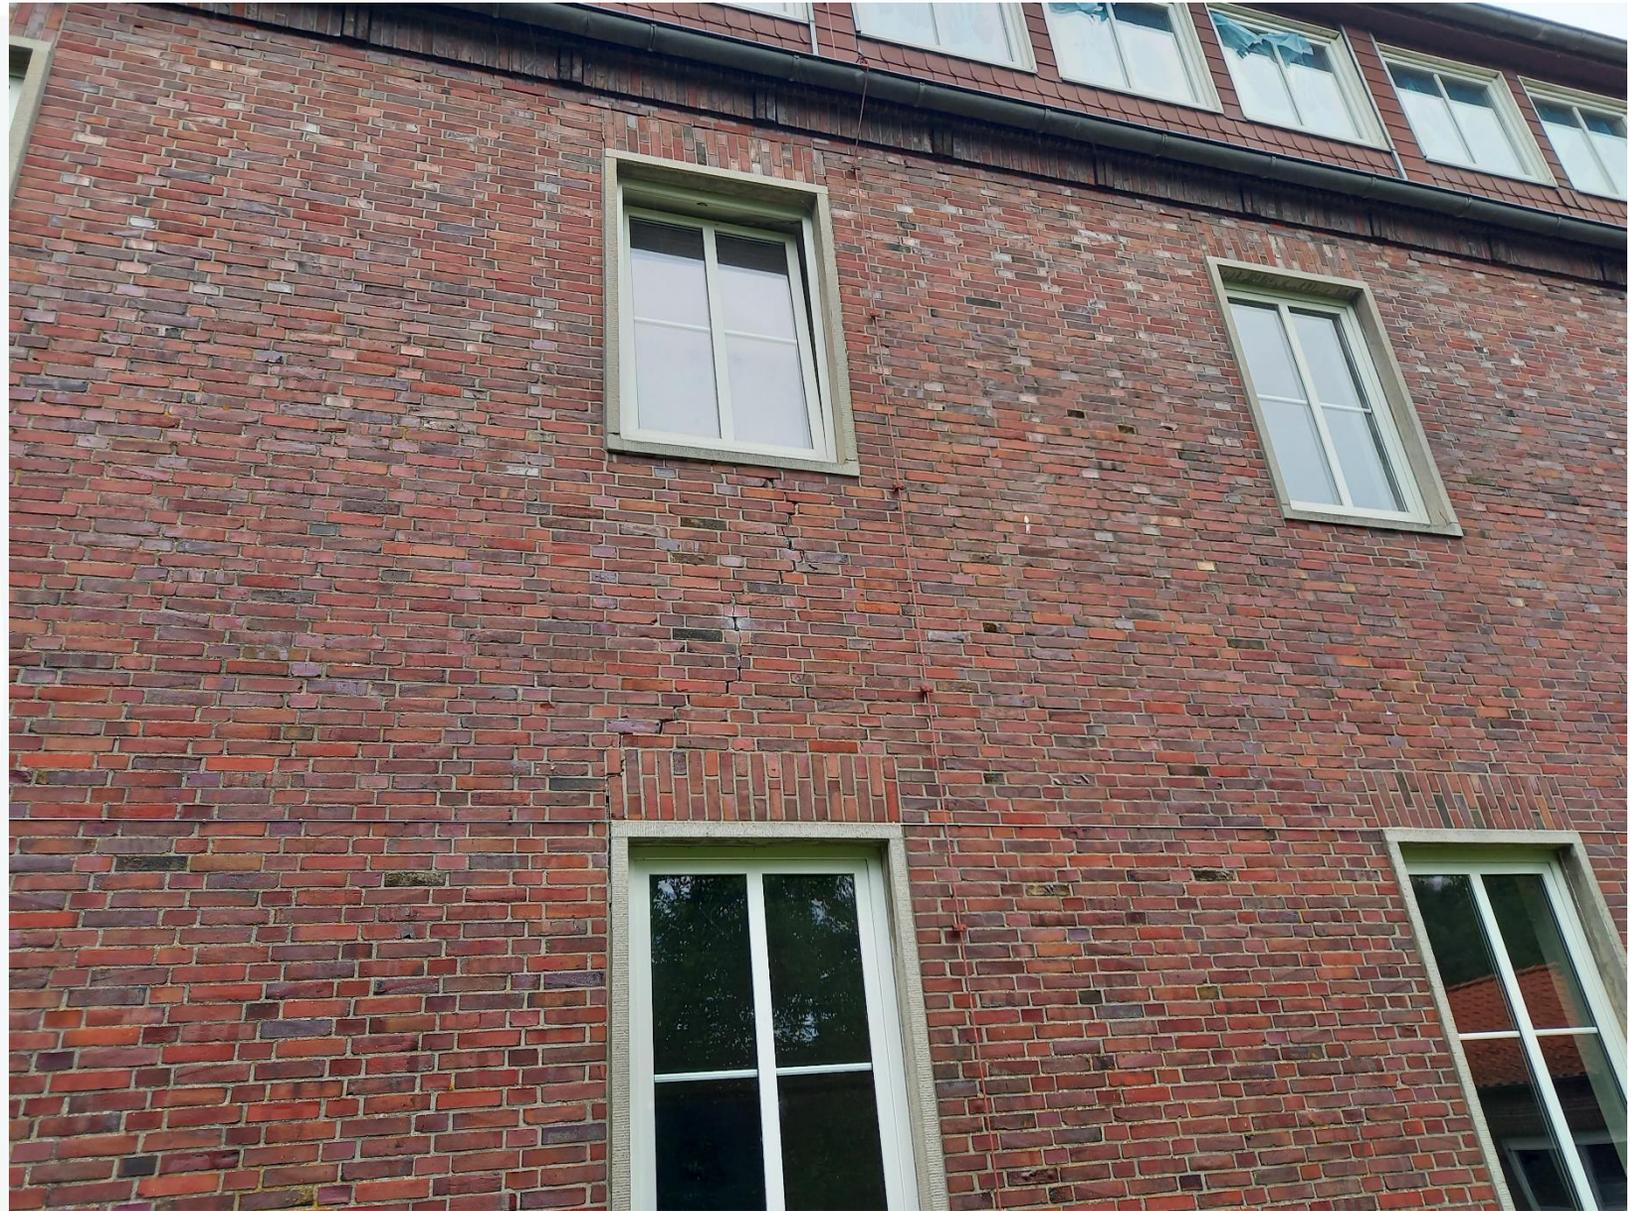
- Neuer senkrechter Fassadenriss (Lastumlagerung)
- -> Sicherungsmaßnahme

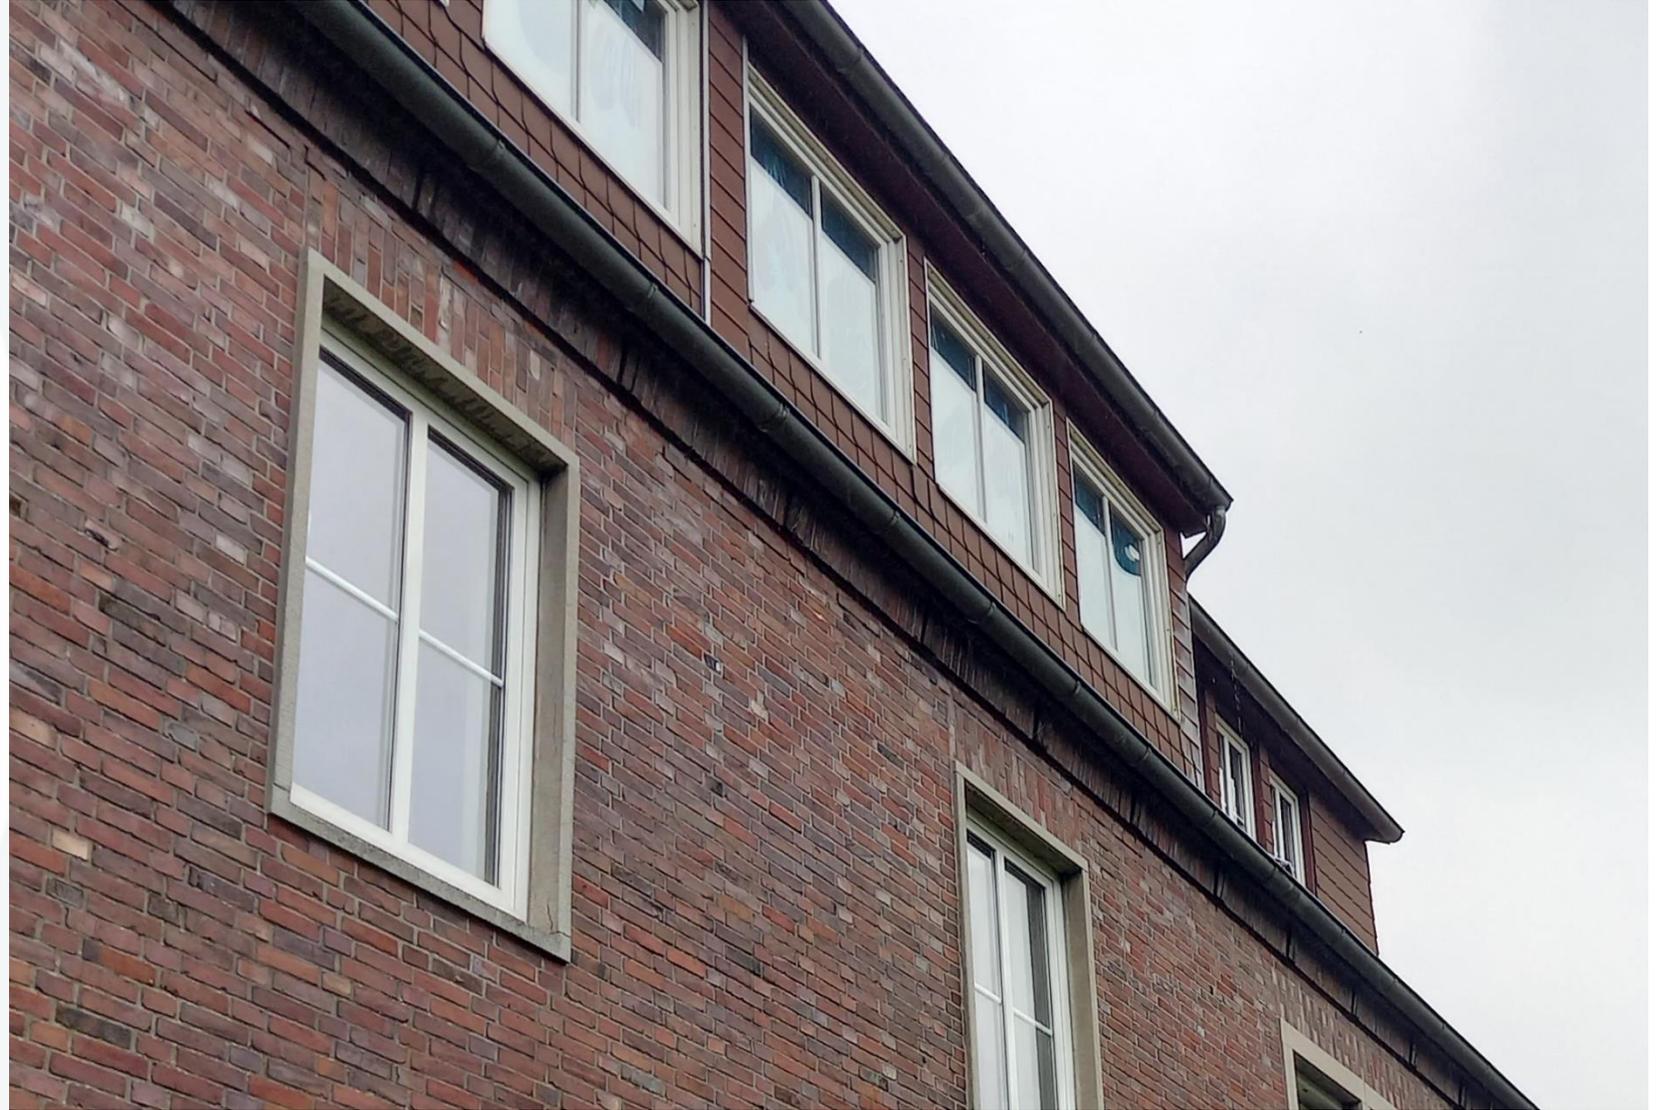
- Neuer waagerechter Fassadenriss
- -> Sicherungsmaßnahme 50.000

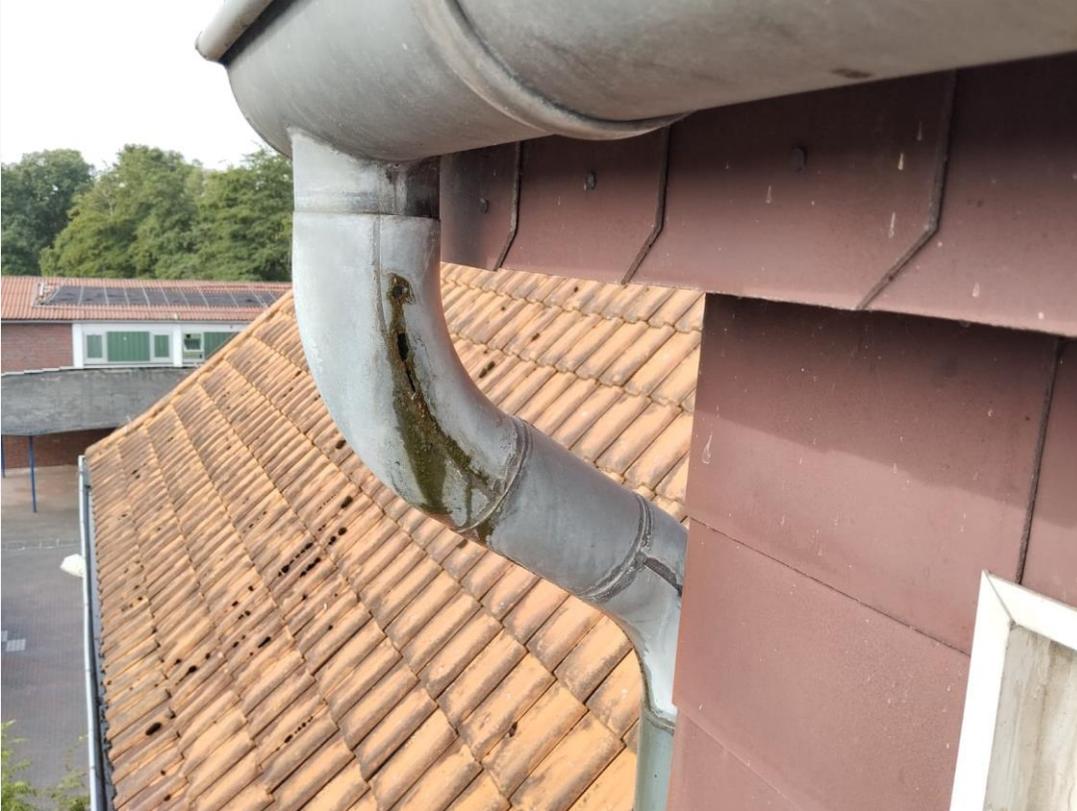
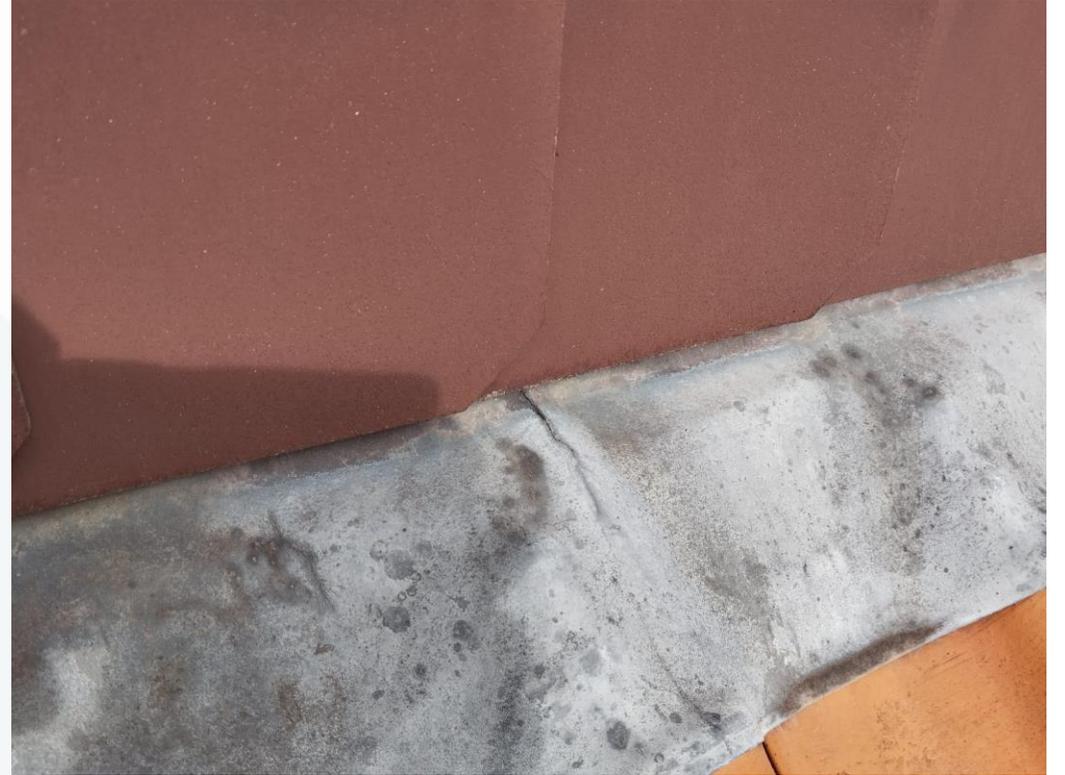
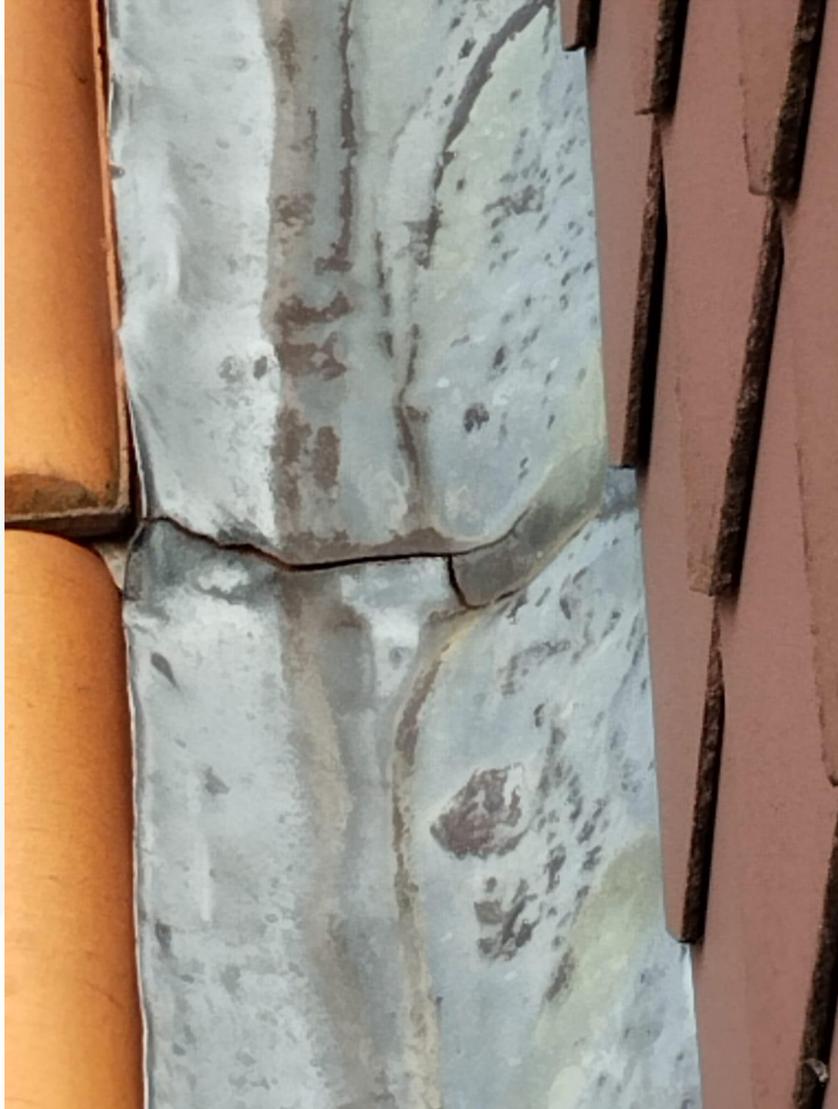
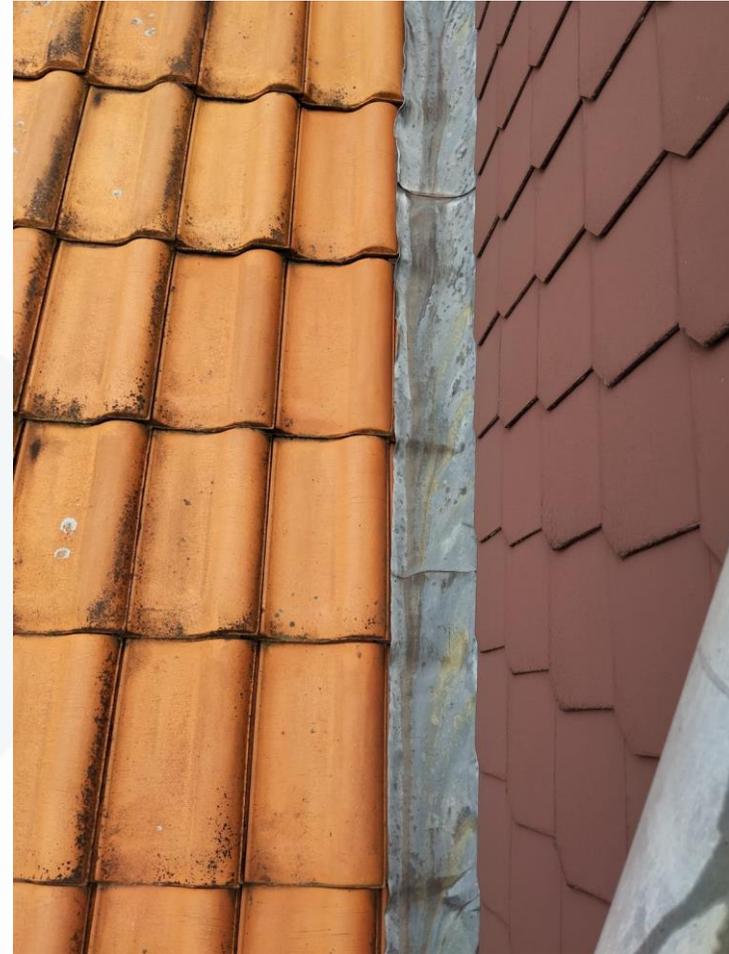
- Verkleidungen
- Rinnen
- Anschlußbleche

- Technische Lebensdauer
 - Bleche, Rinne ca. 25 Jahre
 - Dachziegel ca. 50 Jahre
- Brand war 1975

- **A) Verkleidungen, Rinne, Bleche erneuern**
 - Sicherheitsmaßnahme 50.000€
 - Einrüsten 50.000€
 - Bleche, Rinne, Verkleidungen erneuern 70.000€
 - Nebenkosten 45.000€
 - **Summe 215.000€**
- **B) wie A zuzügliche Dachziegel erneuern**
 - Sicherheitsmaßnahme 50.000€
 - Einrüsten 50.000€
 - Bleche, Rinne, Verkleidungen erneuern 70.000€
 - Dachziegel 130.000€
 - Nebenkosten 70.000€
 - **Summe 370.000€**
- **C) wie B zuzüglich die Aula Decke und Wandverkleidungen erneuern**
 - Sicherheitsmaßnahme 50.000€
 - Einrüsten 50.000€
 - Bleche, Rinne, Verkleidungen erneuern 70.000€
 - Dachziegel 130.000€
 - Auladecke (inkl. Brandschutz und Dämmung) 55.000€
 - Nebenkosten 100.000
 - **Summe (inkl. NK) 455.000€**

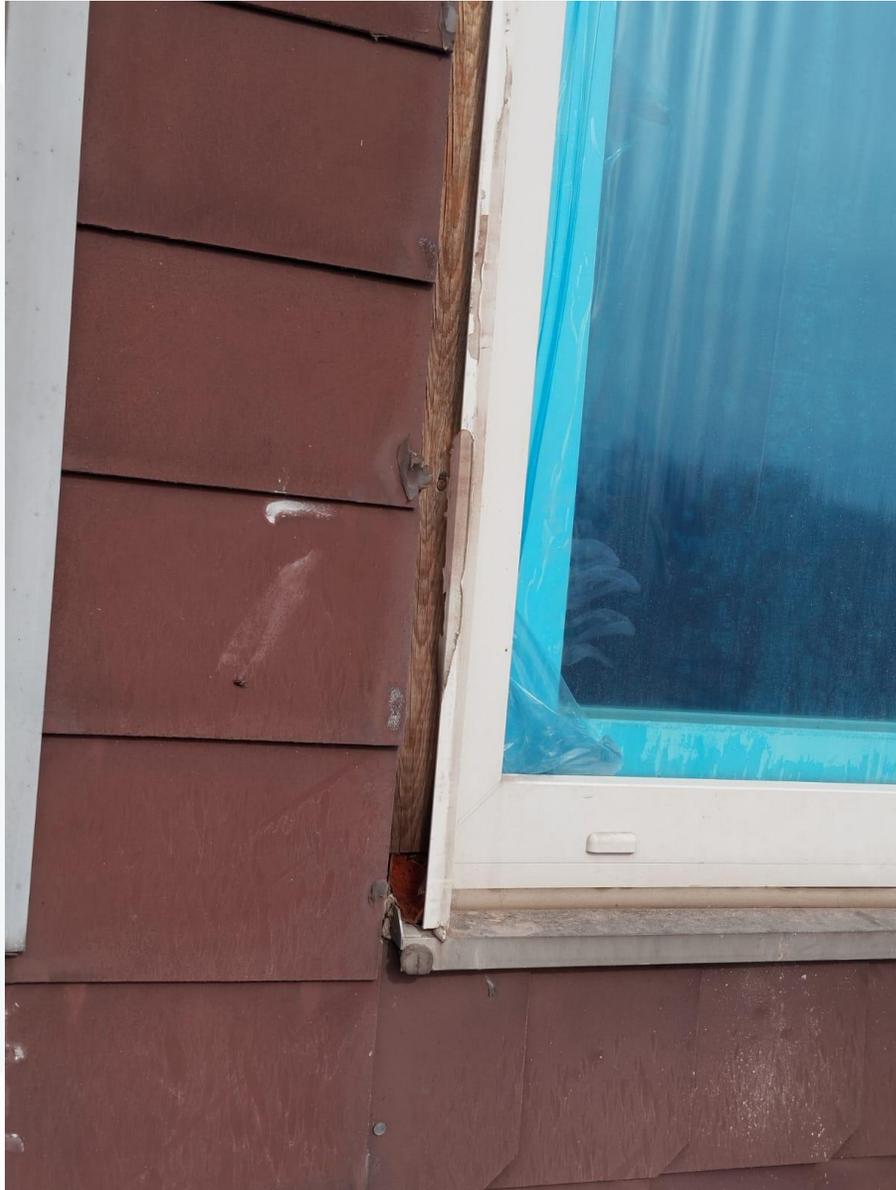
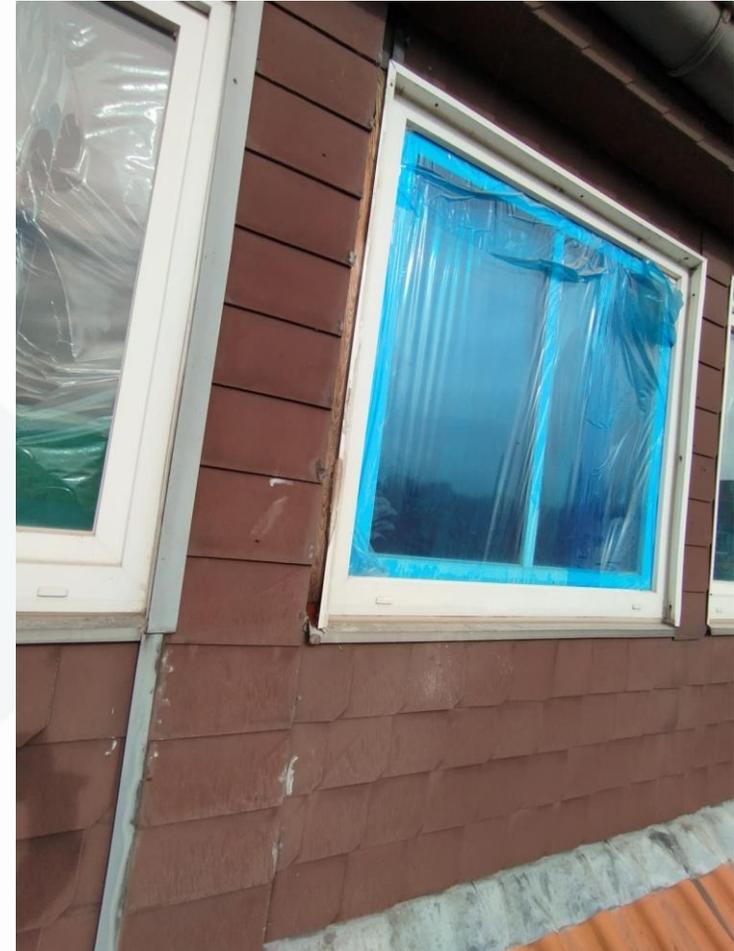
- Verkleidungen

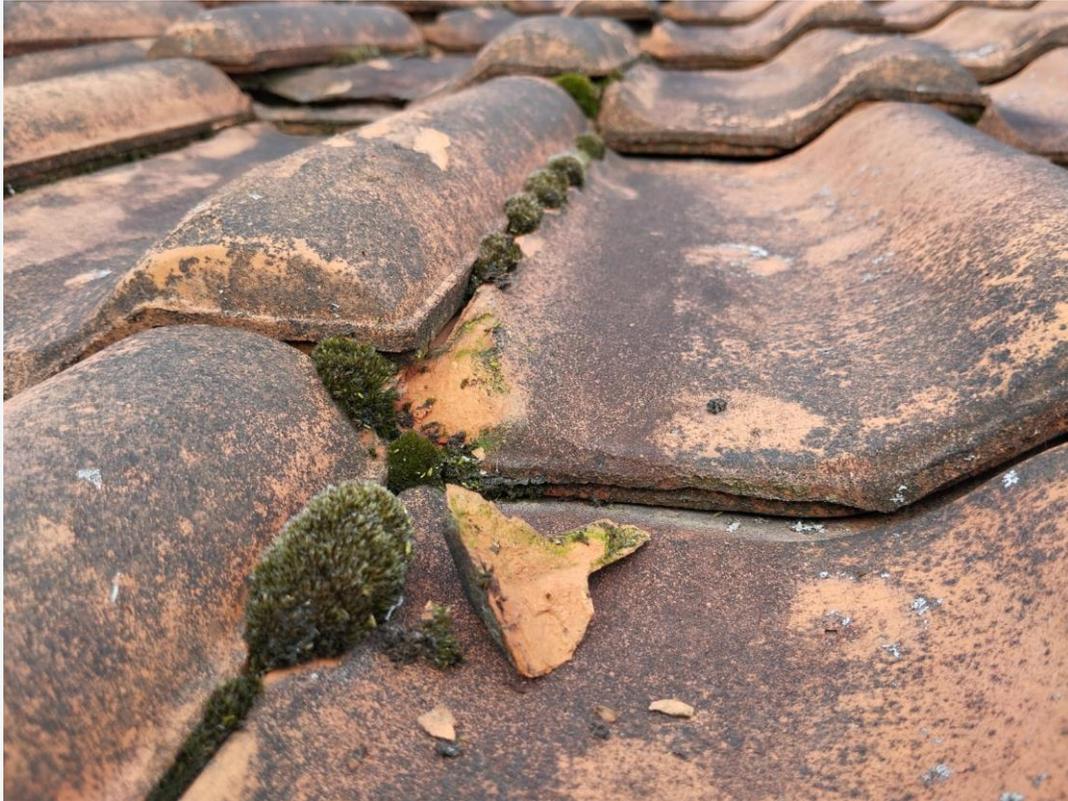
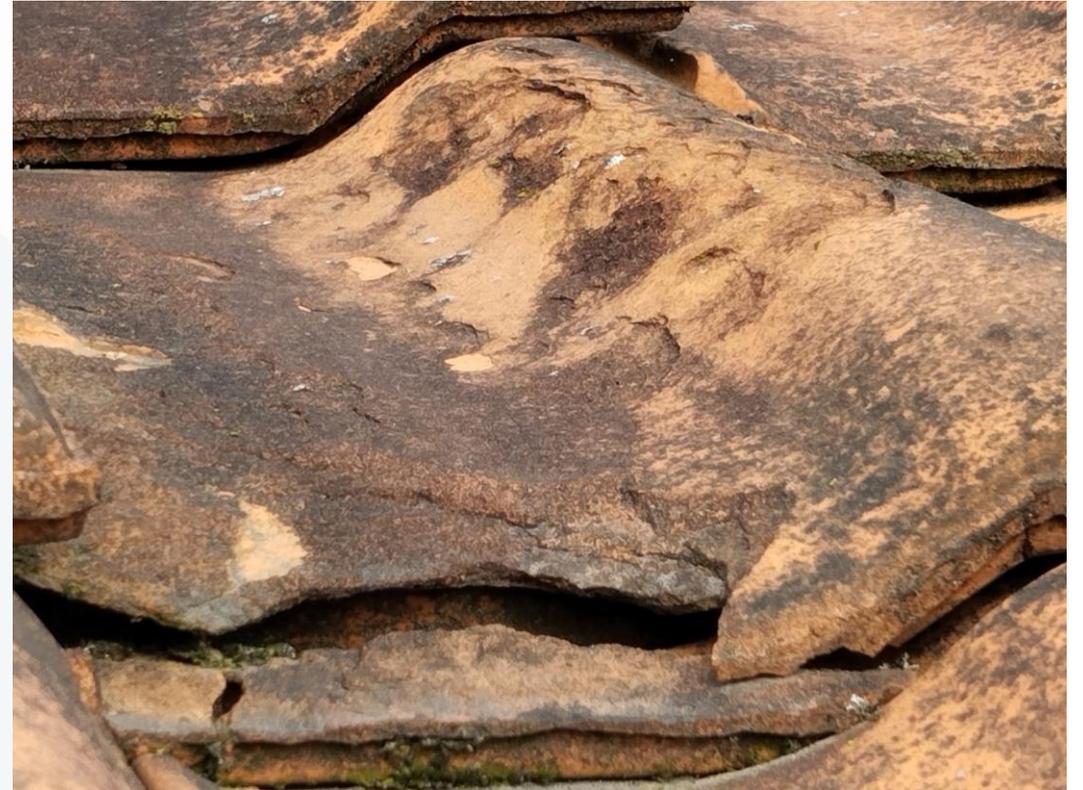
- Dachziegel
