# Aufwertung der Skateranlage nähe Jugendzentrum Sande

IN ZUSAMMENARBEIT MIT JUGENDLICHEN

## 1. Zustandsbeschreibung

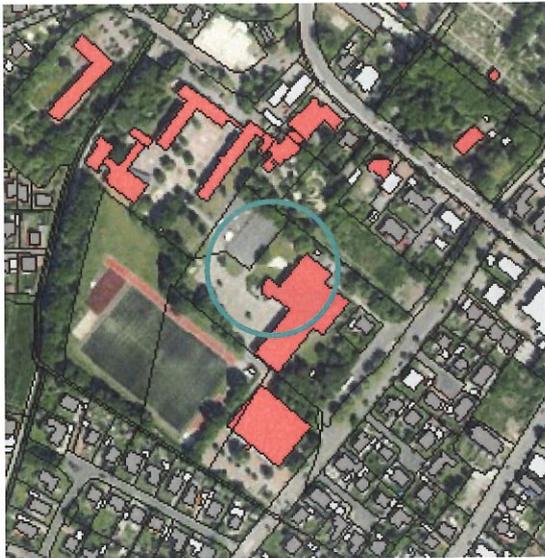
Überblick

Die Anlage wurde vor 23 Jahren zum Ausgleich für einen durch Bauplätze wegfallenden Bolzplatz geschaffen. Zum jetzigen Zeitpunkt sind drei von den acht Hindernissen nicht mehr befahrbar, bei den übrigen fünf kann es noch geduldet werden. Der Untergrund ist asphaltiert und in akzeptablen Zustand.

Maße: Breite 24 m, Länge 30 m

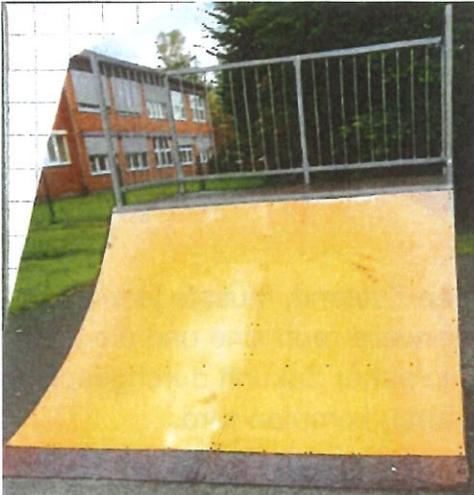
### 1.1. Große Quarter

Der Anfahrbereich ist bereits korrodiert, sodass die Aufnahme der häufig gebrochenen Schrauben ohne Unterfütterung nicht mehr möglich ist. Der Bereich unter der Brüstung ist nicht, wie von der DIN geforderte  $<6$  cm, sodass auch dies laut DEKRA verändert werden müsste.

Nach Abwägung aller Vor – und Nachteile wird empfohlen alle Geräte zu erneuern.

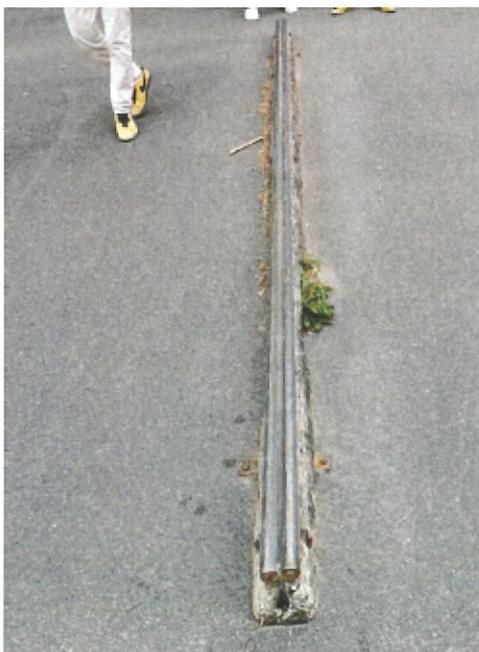
### 1.2. Flatrail

Die „Flatrail“ wurde vom Bauhof bereits deinstalliert, da das Holz bereits im maroden Zustand war.

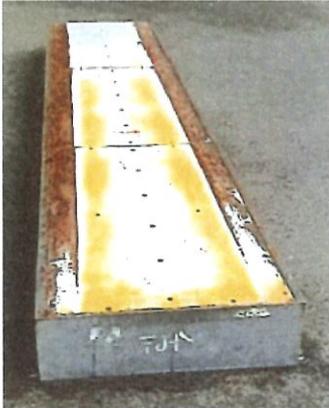
### 1.3. Curb

Die Curb ist noch in einem ausreichenden Zustand, müsste jedoch überarbeitet werden, da die Kanten mittlerweile rau sind und die Oberfläche der Siebdruckplatten sicher in naher Zukunft durchgescheuert ist und es dann zu Bruchstellen (s. Miniramp) kommen wird.

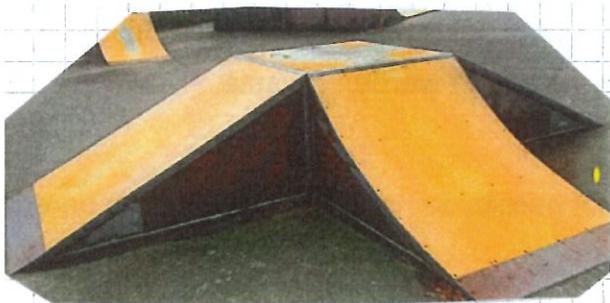
### 1.4. Vierseitige Funbox

Wie schon bei der Quarter sind auch hier die Anfahrtrampen korrodiert und auch eine Unterfütterung nötig. (s. Quarter)

8.	Jump-Bank- klein	keine		
9.	Fun-Box	Mehrere Schrauben im Belag sind gebrochen - ersetzen.		x

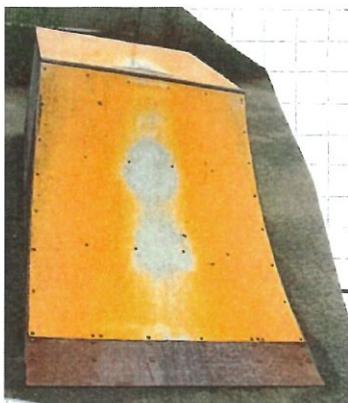
### 1.5. Kleine Quarter

Gleiche Zustandsbeschreibung wie bei der Funbox.(s. Quarter)

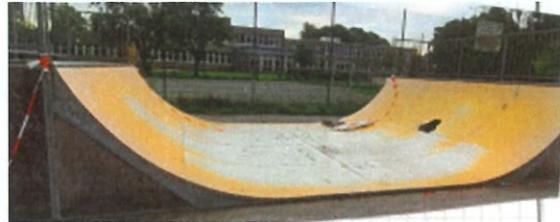
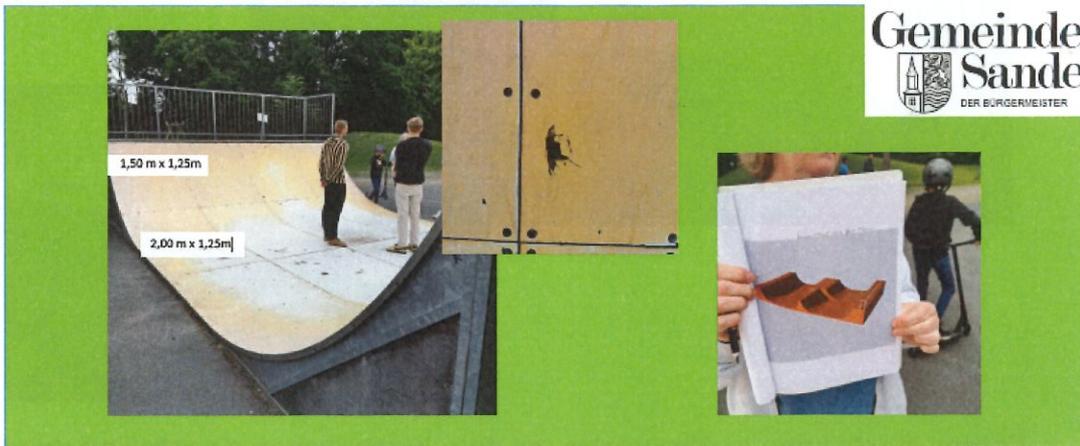
## 1.6. Miniramp / Halfpipe

Die Miniramp oder auch Pipe genannt besteht aus einem feuerverzinkten Untergestell, welches noch in gutem Zustand ist.

Der Spielplatzprüfer der DEKRA hat jedoch schon im Jahr 2017 bemängelt, dass die Brüstungshöhe des Sicherheitsgeländers mit 1,09 m den Anforderungen der Spielplatznorm EN 14974 nicht gerecht wird. Auch wurde der Abstand zwischen unterer Querstrebe und Podest mit mehr als 6 cm als zu groß bewertet (siehe Anlage 1 Nr. 5)

In der Siebdruckplattenfläche sind mittlerweile zwei Löcher, die ein sicheres Befahren unmöglich machen. Dieses Anlagenteil musste also gesperrt werden.

Eine angefragte Reparatur ergab, dass die Herstellerfirma nicht mehr existent ist. Eine Anfrage bei einer Firma, die diese Platten noch herstellt ergab, dass sie diese zwar noch herstellen, aber lediglich für eigene Produkte die Montage übernehmen. Dazu kommt, dass „iou ramp“ mit Lieferung und Montage für die Platten schon 8.000 EUR in Rechnung stellen würde.

Sollte man jemanden finden, der die Platten montiert, so wäre das Ergebnis erhält ein Sportgerät mit beanstandetem Geländer, ohne Garantie.

5.	Pipe	Abstand zwischen Fahrfläche und Unterkante beträgt mehr als 6 cm und die Brüstungshöhe beträgt ca. 1,09cm.Brüstung erfüllt nicht Anforderung der Norm EN 14974.  1) Abstand zwischen Fahrfläche und Unterkante Brüstung auf < 6 cm reduzieren 2) Brüstung auf > 120 cm erhöhen		x
		An den Kanten sichtbarer Verschleiß. - beobachten		
		Offene Profilen am Geländer. - Profilen schließen		x
		Starker Verschleiß an den Siebdruckplatten - bedarfsorientiert überarbeiten/ erneuern		x

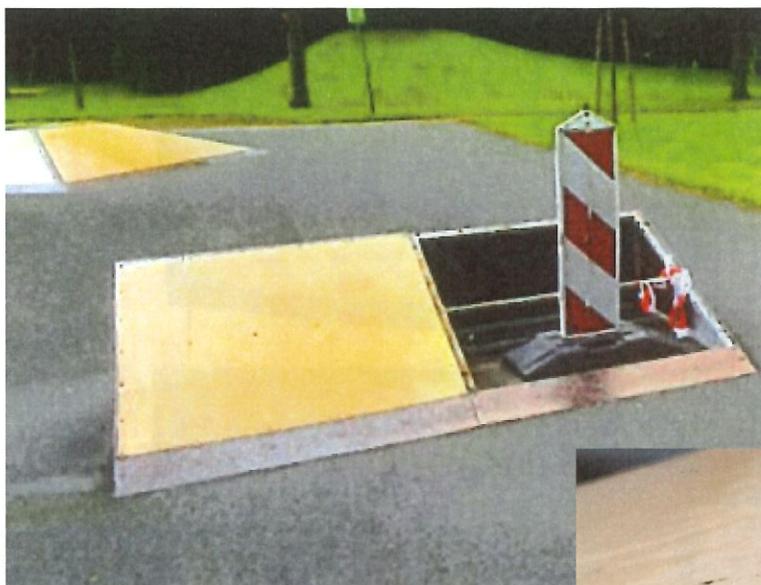
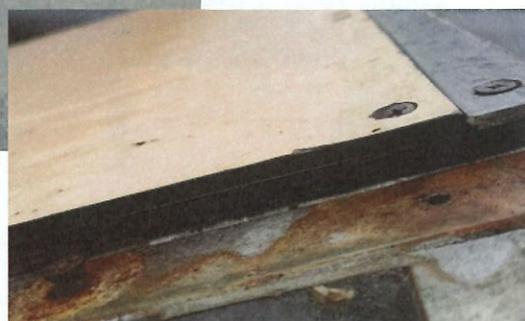
## 1.7. Kicker

Dieses Gerät kann in Absprache mit den Jugendlichen deinstalliert werden. An diesem Sportgerät wurde der Zustand der Unterkonstruktion untersucht. Es kann davon ausgegangen werden, dass alle anderen Geräte unterhalb ähnlich aussehen, exklusive der miniramp.

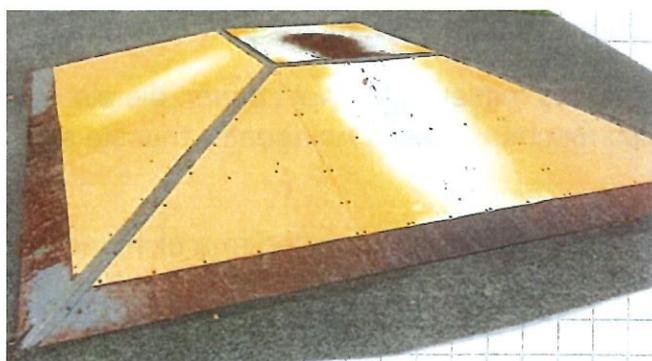
## 1.8. Pyramide

Die Übergangsbereiche weisen hier Kanten auf, da die Schrauben, die bereits mehrfach erneuert wurden (siehe auch Anlage 1 Nr. 6.) und dies wegen Materialerosion sehr aufwendig wäre.

Darum bietet es sich stattdessen den Herzenswunsch der Jugendgruppe eine „Pyramide mit ledge“ zu installieren.

6.	Pyramide	Mehrere Schrauben im Belag sind gebrochen - ersetzen.		x
7.	Ledge (H: 40 cm;	Mehrere Schrauben im Belag sind gebrochen. - Standfestigkeit prüfen und schrauben ersetzen.		x
