# Aufwertung Skateranlage – JZ Sande

# 1. Anlass

## 2. Zustandsbeschreibung

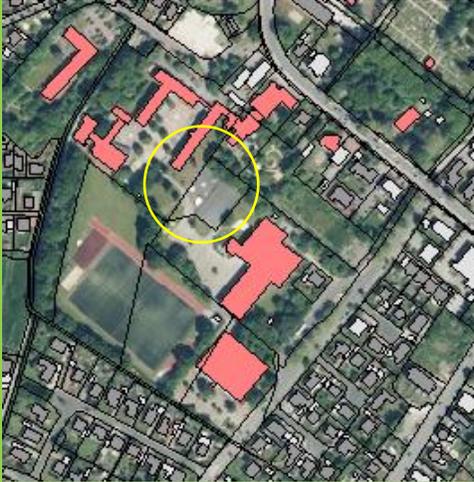
Am 23.6.2021 gab es einen **Ortstermin** mit den Mitarbeitern von Jugendzentrum und Bauamt sowie einigen Jugendlichen. Dabei wurde der **marode Zustand** der Skateranlage deutlich. Die Anlage wurde vor **23 Jahren** zum Ausgleich für einen durch ein Baugebiet wegfallenden Bolzplatz geschaffen.

Breite 24 m, Länge 30 m

- Lage zwischen Grundschule und Oberschule Sande
- Untergrund ist **asphaltiert** und in akzeptablen Zustand
- von vielen **Scooter-** und von **Skateboardfahrern** genutzt
- dient als **Treffpunkt** für Kinder und Jugendlichen
- drei der acht Hindernisse sind in **nicht mehr befahrbar**en Zustand.

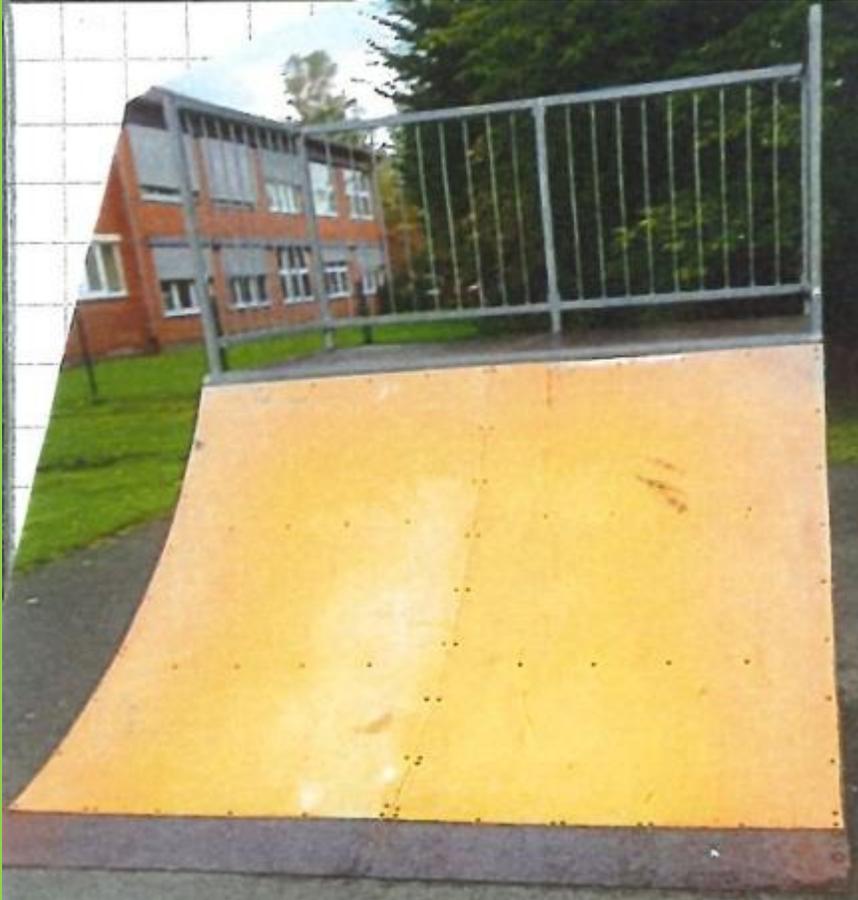
### 2.1 Große Quarter

Der Anfahrbereich ist bereits **korrodiert**

Die **Schrauben** wurden bereits häufig ausgewechselt und könnten nur mit hohem Aufwand befestigt werden.

Sowohl die Brüstungshöhe als auch der Bereich unterhalb der **Brüstung** entspricht nicht der DIN (s. DEKRA-Beurteilung)

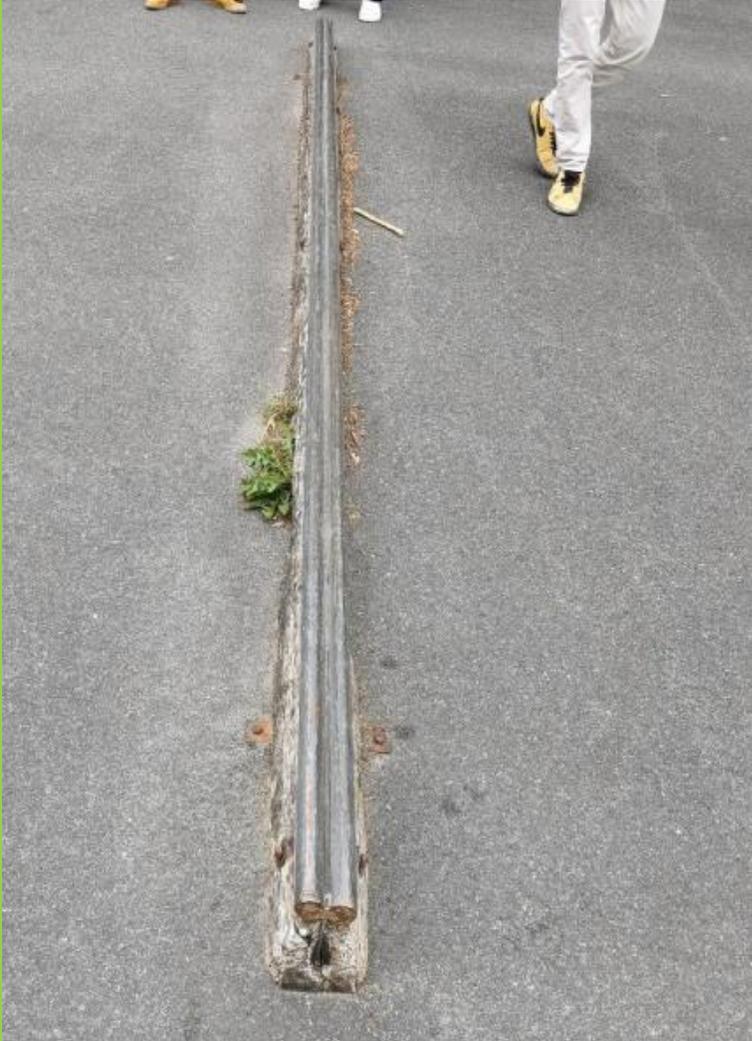
### 2.2 Flatrail

Die „Flatrail“ wurde vom Bauhof bereits **deinstalliert**, da das Holz im maroden Zustand war.

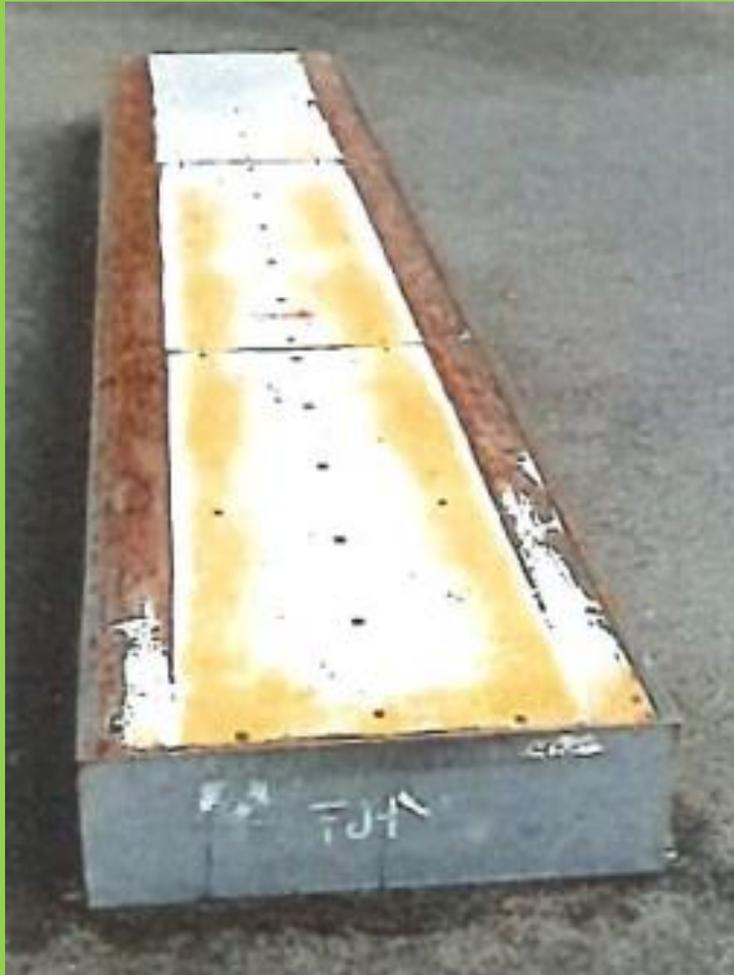
## 1.3 Curb

Die Curb ist noch in einem ausreichenden Zustand, könnte **überarbeitet** werden. Die sind **Kanten rauh** geworden, die Oberfläche der Siebdruckplatten wirken dünn und werden bald durchgescheuert sein.

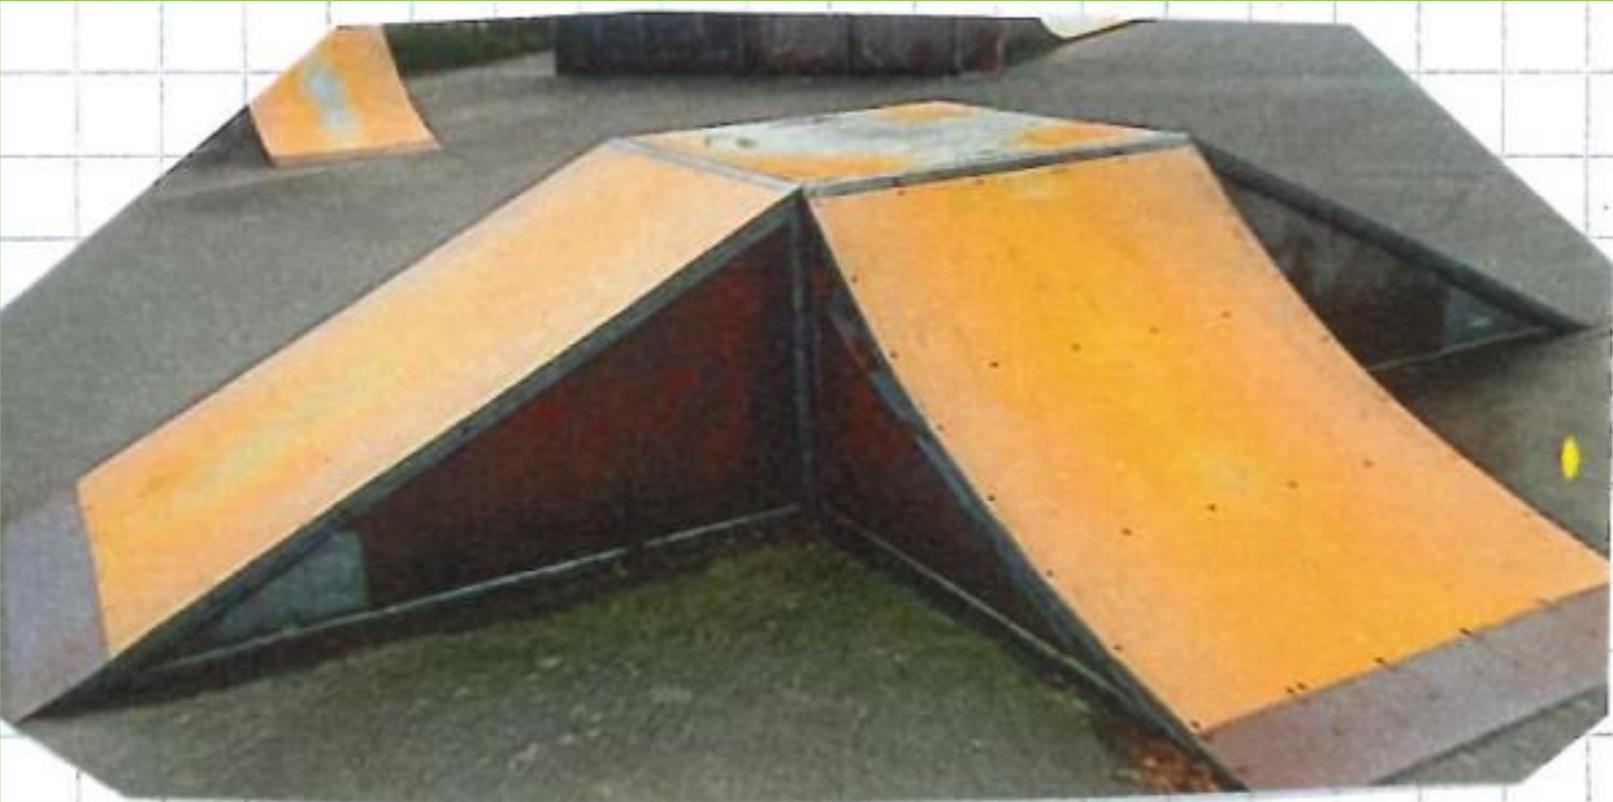
## 1.4 Vierseitige Funbox

Wie schon bei der Quarter sind auch hier die **Anfahrampen korrodiert** und auch eine Unterfütterung nötig. (s. Quarter)

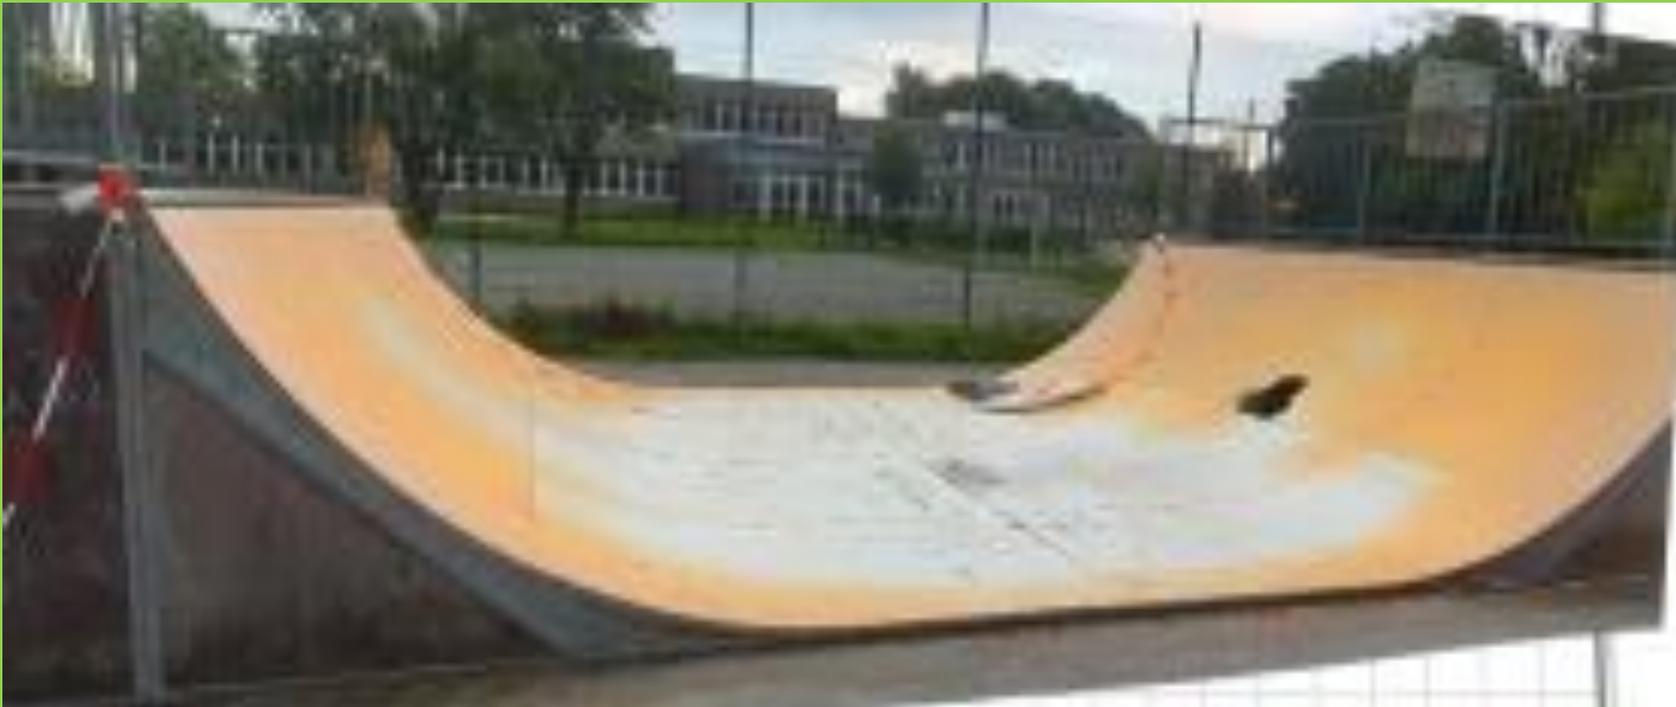
## 1.6 Miniramp / Halfpipe

Die Miniramp oder auch Pipe genannt besteht aus einem **feuerverzinkten Untergestell**, welches eigentlich noch in gutem Zustand ist.

In der **Siebdruckplattenfläche** sind **allerdings Löcher**, die ein sicheres Befahren unmöglich machen.

Dieses Anlagenteil musste erst **gesperrt** und anschließend die **Platten deinstalliert** werden.

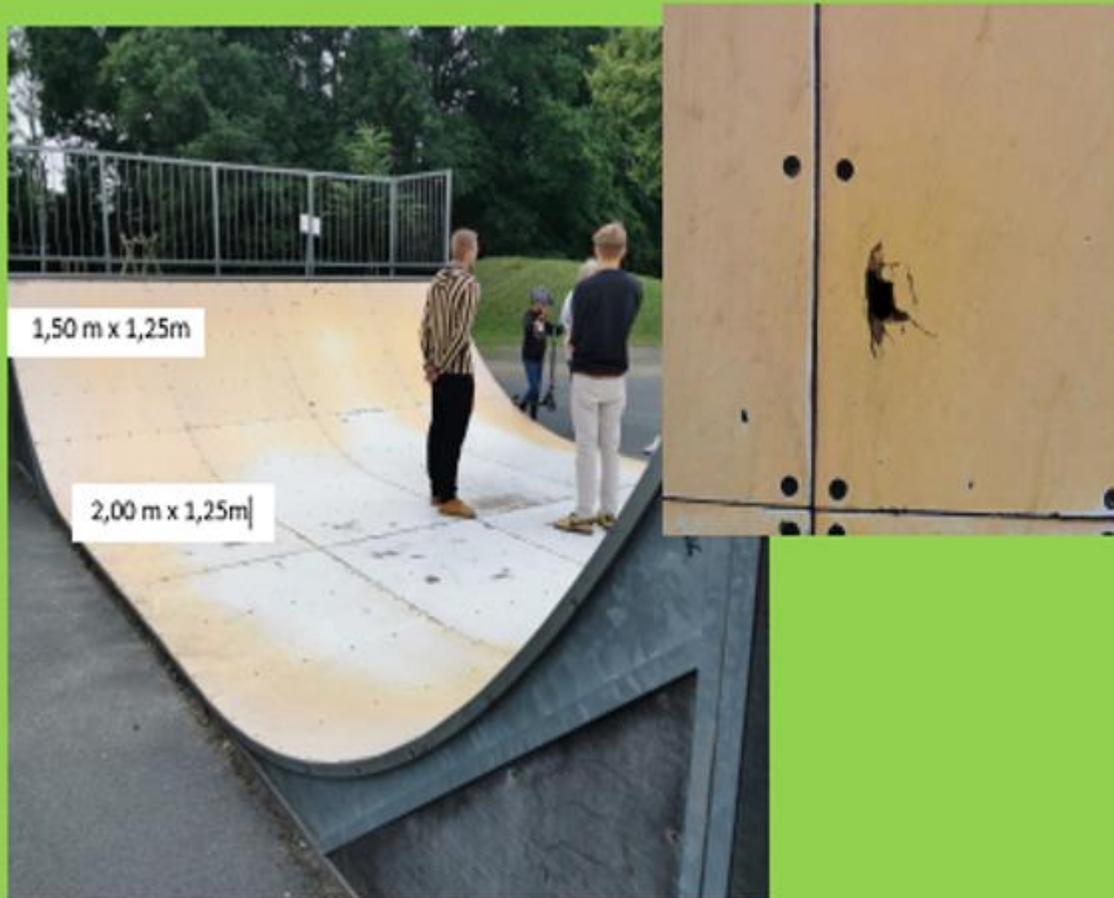
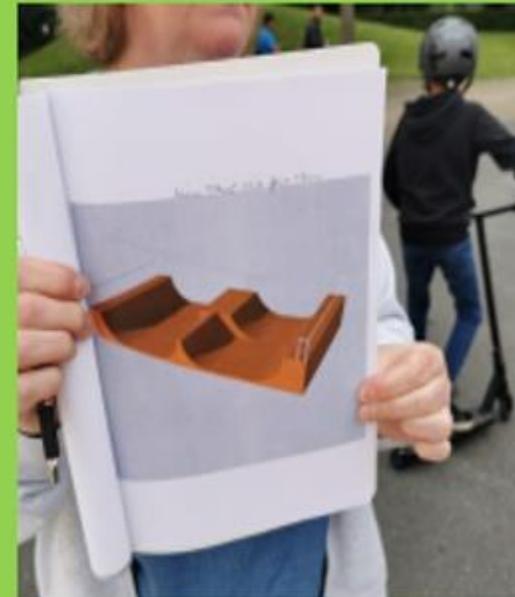
## 1.6 Miniramp / Halfpipe

Der **Hersteller existiert nicht** mehr.

Eine Anfrage bei einer anderen Firma, ergab, dass sie diese zwar noch herstellen, aber lediglich für **eigene Produkte die Montage** übernehmen.

Das Resultat bei Reparatur wäre Sportgerät mit beanstandetem Gelände, ohne Garantie.

Das Angebot für die **Lieferung der Platten beträgt 8.000 EUR.**

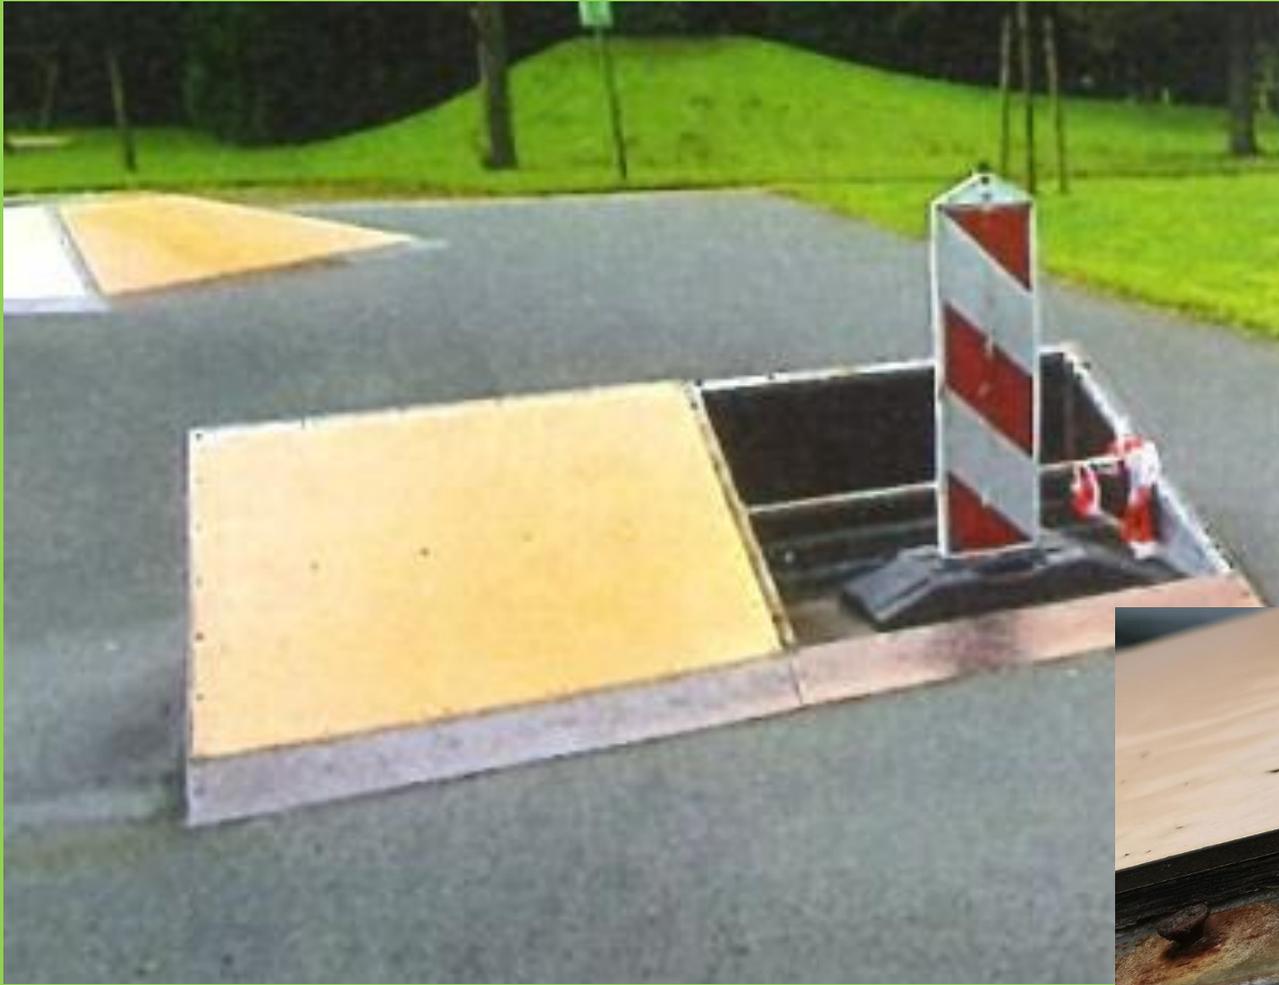
## 1.7 Kicker

Dieses Gerät ist **deinstalliert** worden.

Es kann davon ausgegangen werden, dass **alle anderen Geräte** unterhalb ähnlich aussehen.

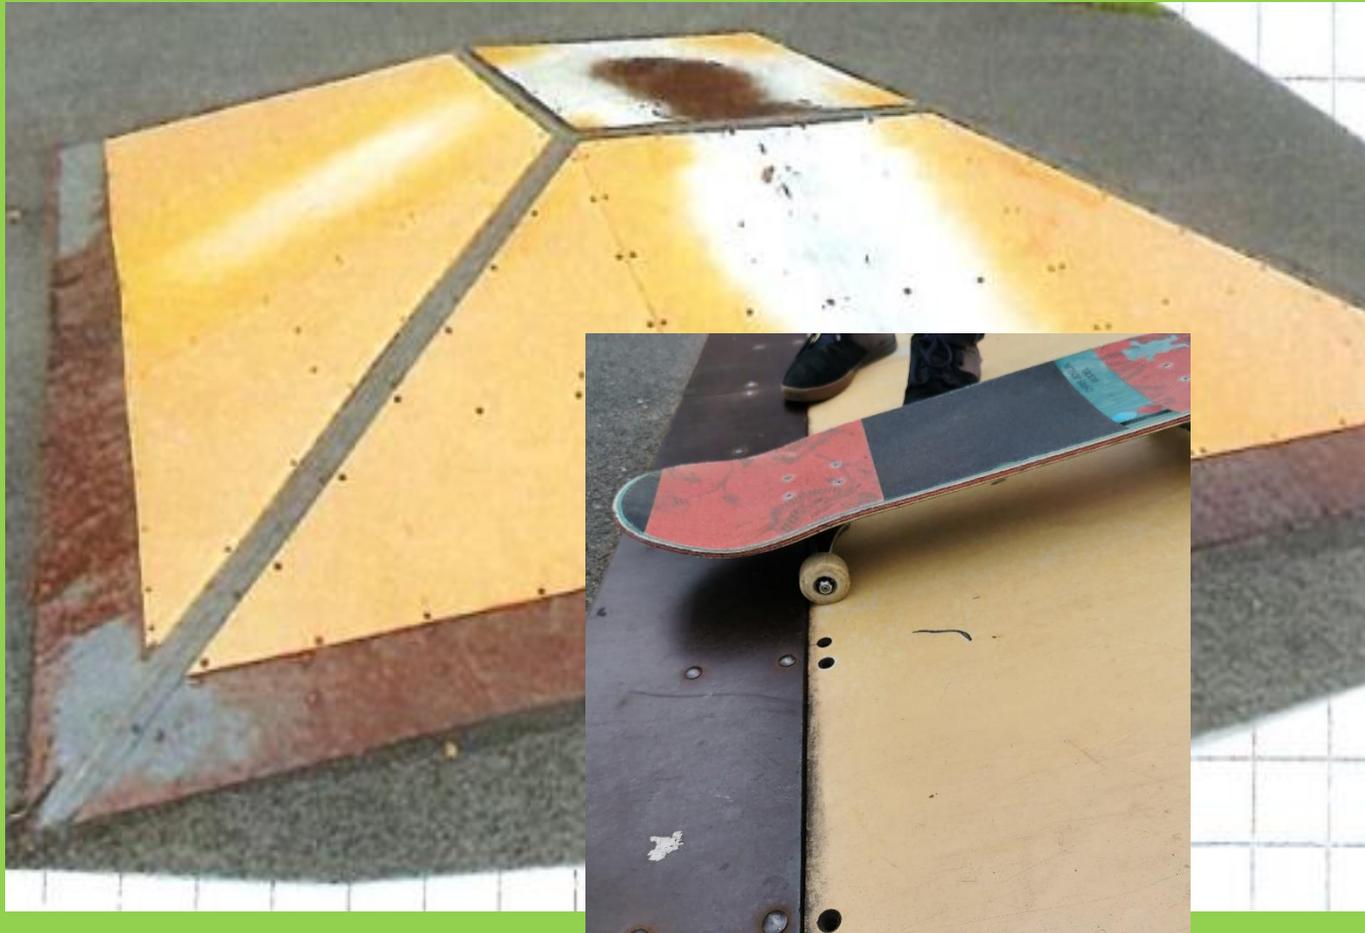
## 1.7 Pyramide

Die Übergangsbereiche weisen auch hier gefährliche Kanten auf, darum bietet es sich an, stattdessen den Herzenswunsch der Jugendgruppe eine „**Pyramide mit ledge**“ zu installieren.

Nach Abwägung aller Vor – und Nachteile wird empfohlen alle Geräte zu erneuern.
