Grundschule Sande

Aktueller Stand

TECHNISCHE SANIERUNG

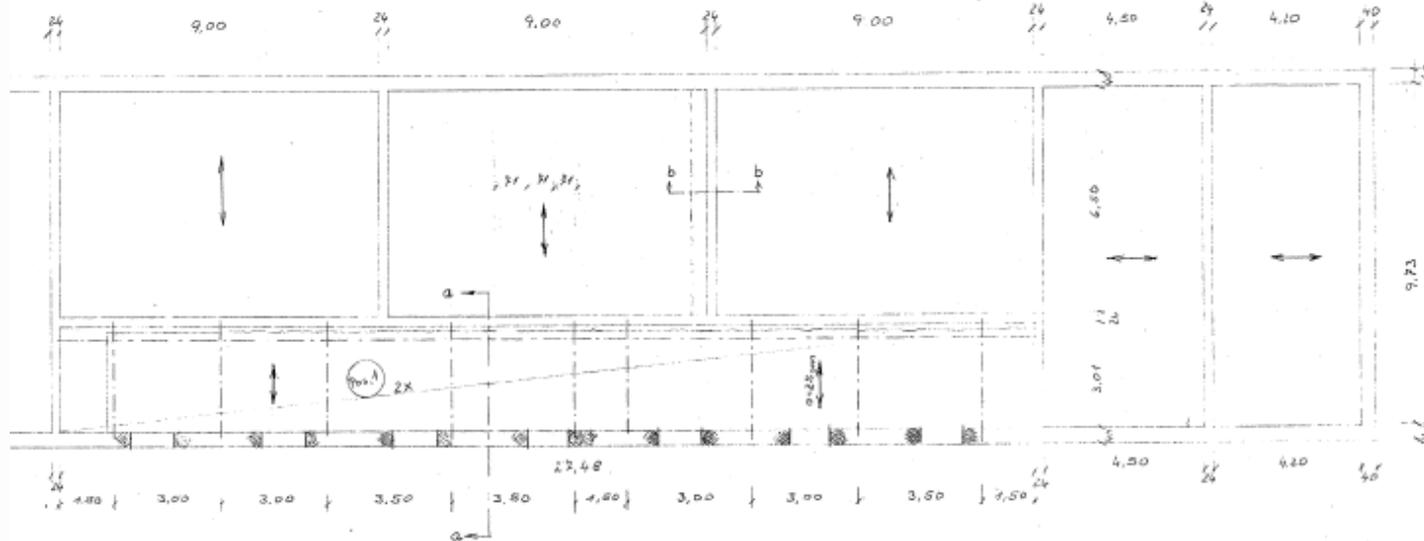
Die Lage und Anzahl der Risse
ist örtlich festzustellen

Stahlliste für 3 Abfangungen

Profil	Stück	l in m	kg/m	Σ L	Σ kg
IPB 90	24	3,20	11,20	76,80	860,16
IPB 120	1	80,00	11,20	80,00	896,00
				Σ kg	1756,16

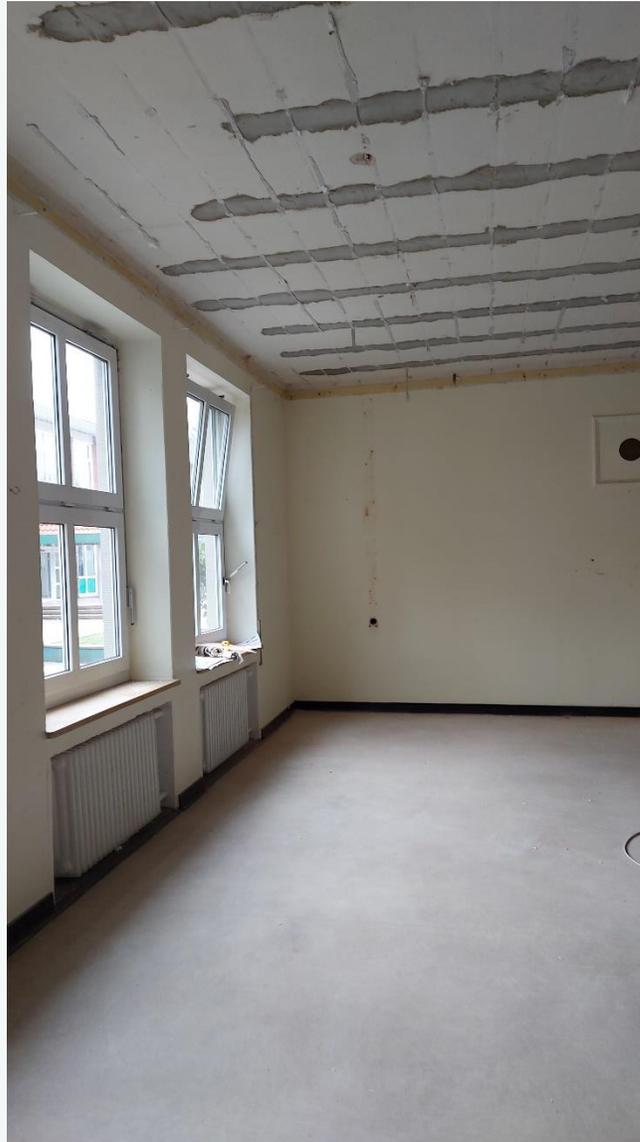
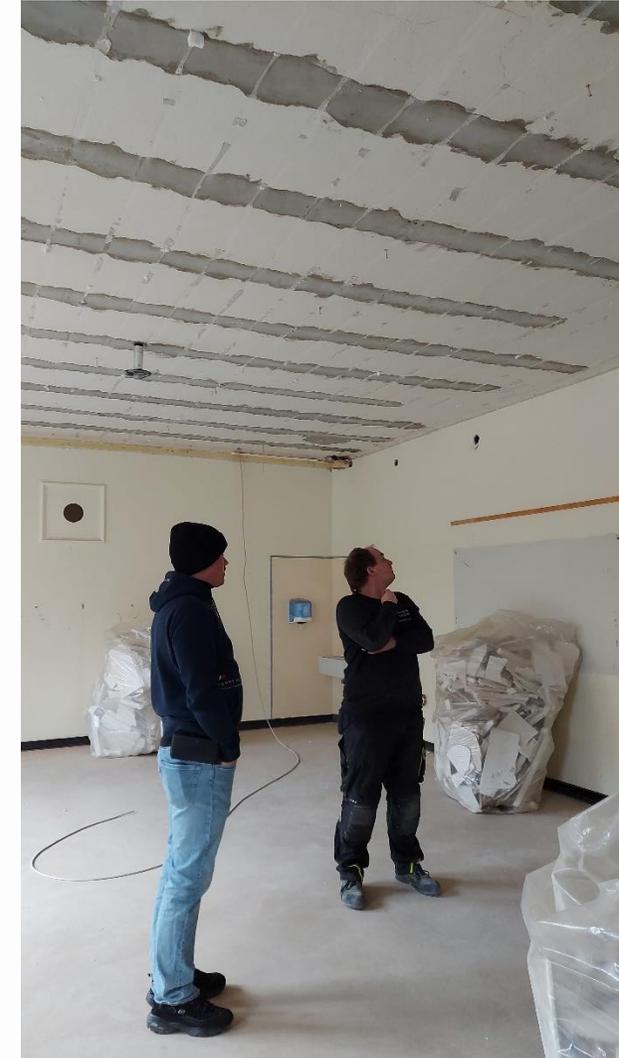
Altbau Straßenfront – Bauabschnitt 2

- + Meupladecken /
Ziegelhohlsteindecken

- Brandschutzwände
- Brandschutz der Decken
- Brandschutztüren ergänzt
- Fluchtwege verbessert
- ELT, LED
- Akustikdecken

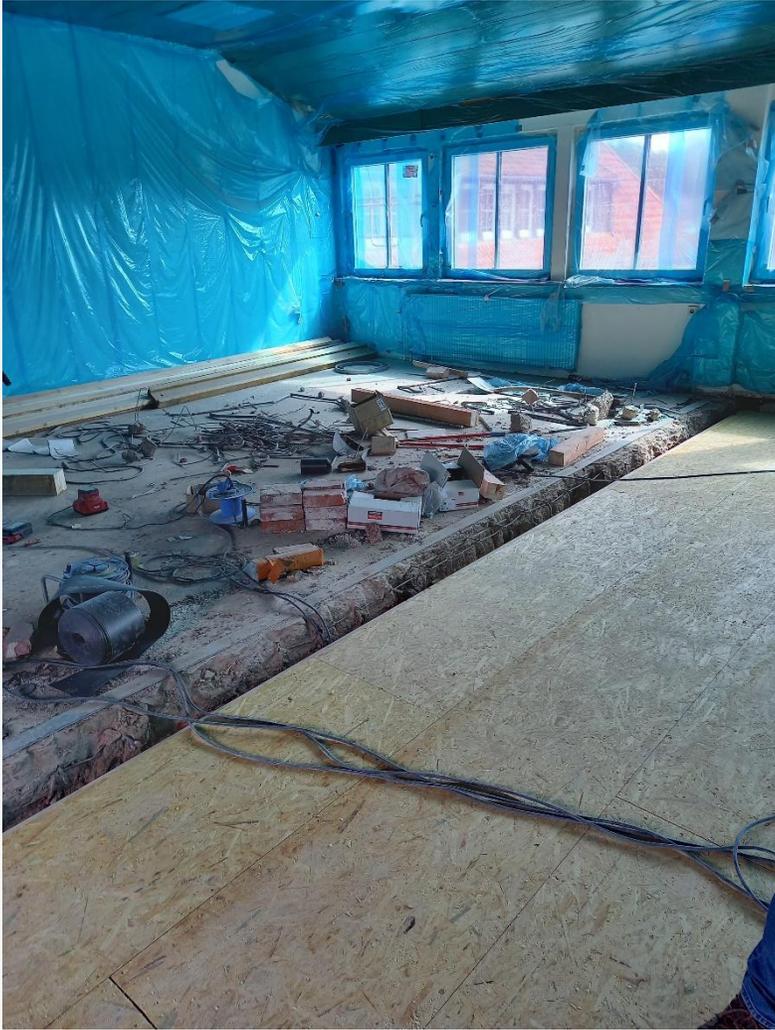
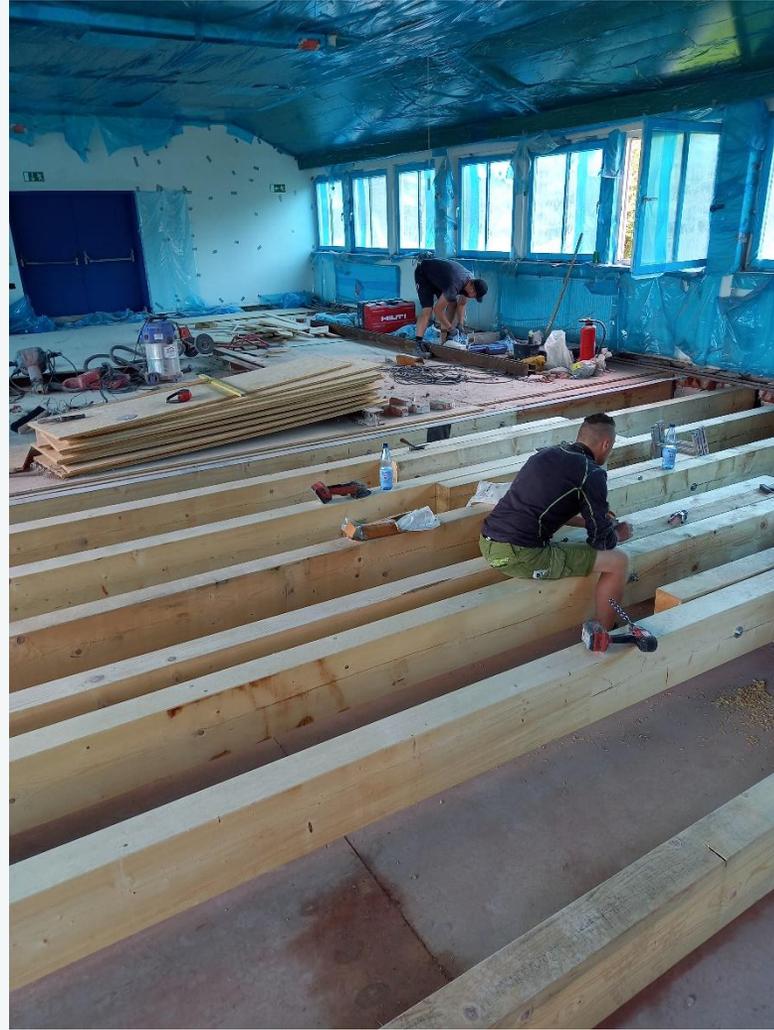
Altbau Hofseite – Aulasanierung

- Neuer senkrechter Fassadenriss (Lastumlagerung)
- -> Sicherungsmaßnahme
